KĘDRA Zbigniew¹

DIAGNOSTYKA OBRAZOWA ROZJAZDÓW KOLEJOWYCH

DIAGNOSTIC IMAGING OF RAILWAY JUNCTIONS

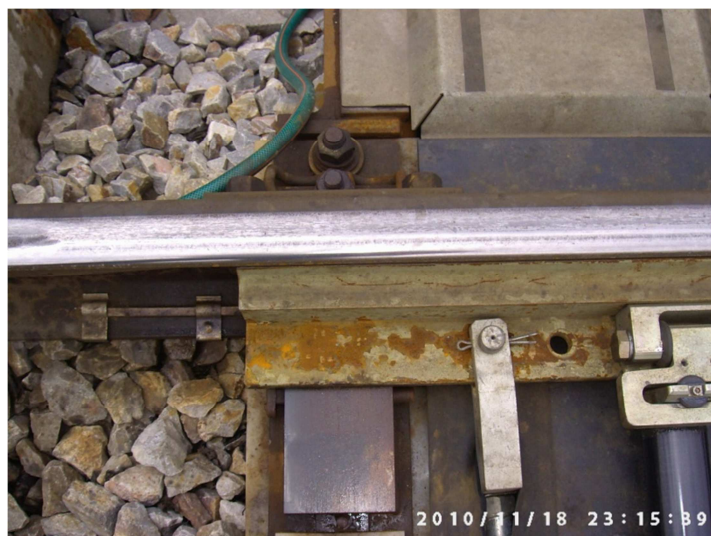
Fot.1. Widok opornicy prostej i iglicy łukowej (przyleganie iglicy do opornicy)

Na fotografiach Nr 1 i 2 przedstawiono dwa przykładowe ujęcia na etapie oddania rozjazdu kolejowego do eksploatacji. Zdjęcie Nr 2 obrazuje ogólny widok rozjazdu Nr 1 na stacji G, który z dalej widocznym rozjazdem Nr 2 tworzy połączenie dwóch torów równoległych. Natomiast na fotografii Nr 1 pokazano przyleganie iglicy łukowej do opornicy prostej w rozjeździe Nr 1.

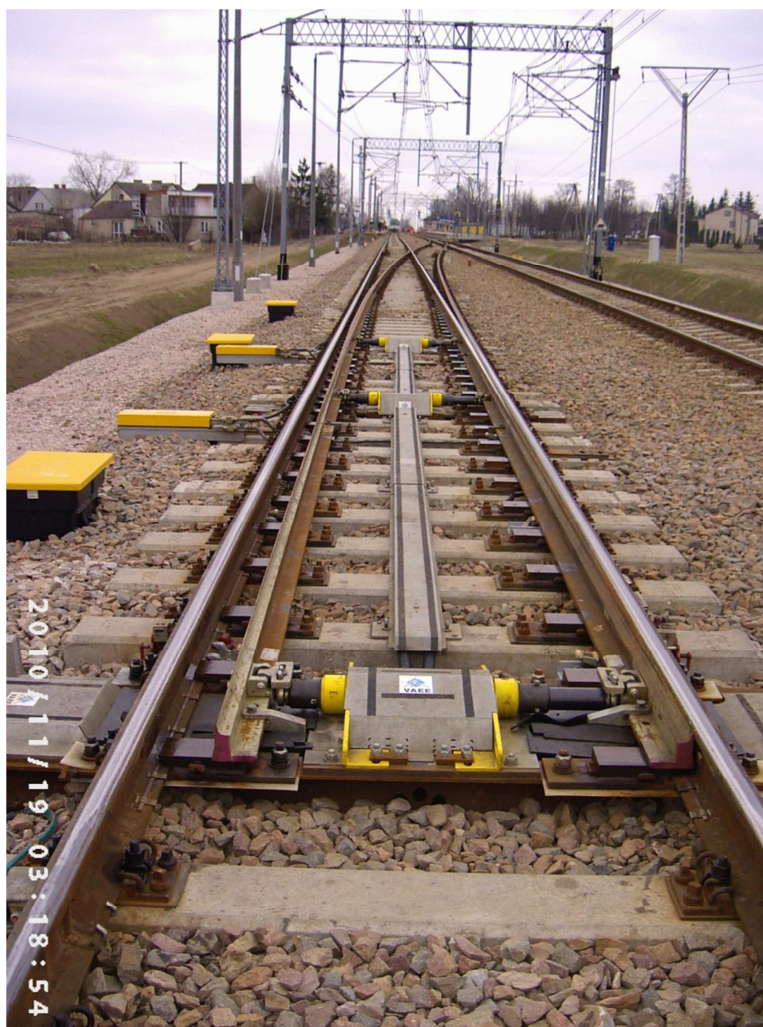
Fot.2. Widok ogólny rozjazdu Nr 1 na stacji G (Rz 60E1 1200 1:18,5)

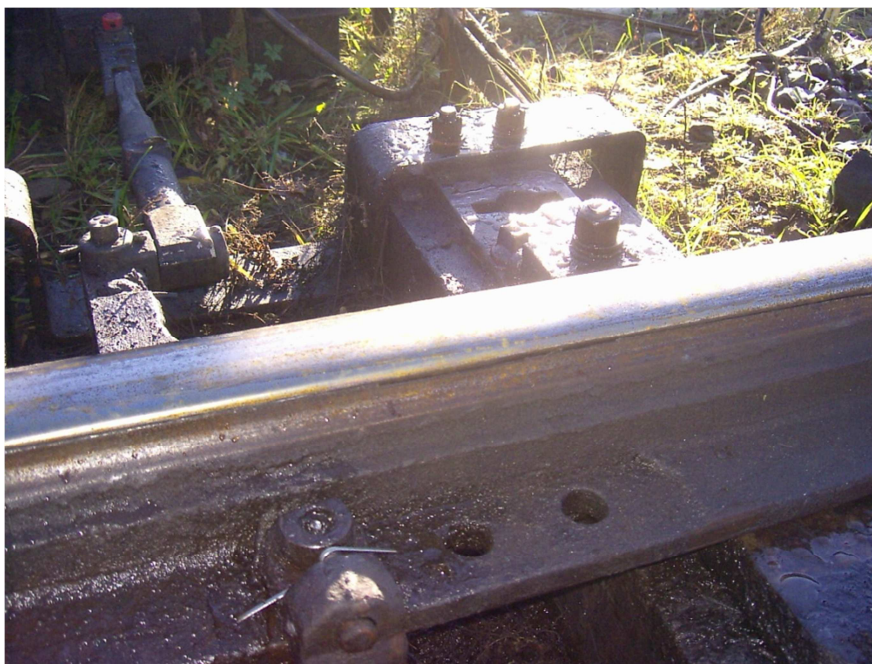
Jako przykład zastosowania typologii wad w diagnostyce obrazowej posłuży fotografia Nr 3. Na zdjęciu widoczna jest iglica łukowa, przylegająca dobrze do opornicy prostej. W iglicy łukowej (prawej) stwierdzono wyszczerbienie w odległości 30 cm od początku iglicy na długości 16 cm oraz zużycie boczne iglicy w tym miejscu równe jest 3 mm. Jednak w dalszej części zużycie iglicy wynosi 8 mm, co kwalifikuje ją do wymiany.

Fot.3. Iglica łukowa i opornica prosta – kod wady 1241224

Stosując typologię wad, zużyć i uszkodzeń [1], przedstawiony przypadek należy oznaczyć kodem: **1** (iglica), **2** (zużycie), **4** (boczne z wyszczerbieniem), **1** (iglica), **2** (zużycie), **2** (boczne), **4** (wymaga usunięcia w krótkim terminie).

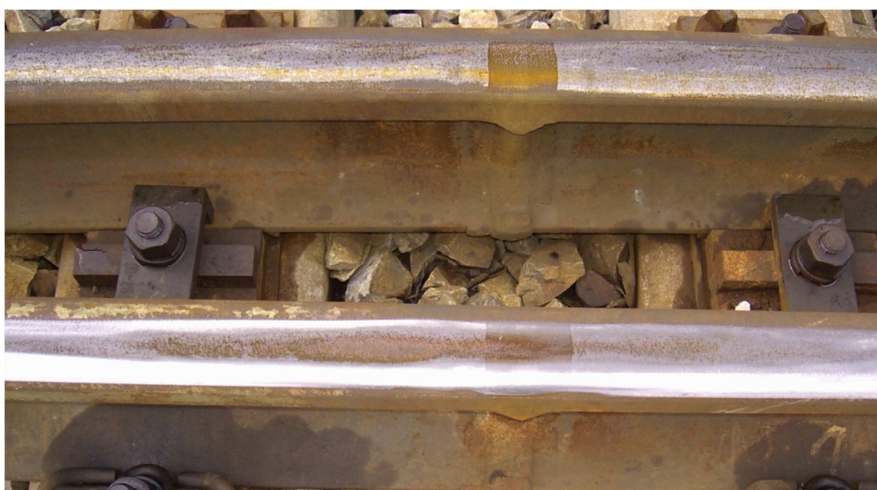
Kolejny przypadek opisuje wadę powstałą w czasie spawania nowego rozjazdu. Na fotografii 4 przedstawiono efekt połączenia iglicy z szyną łączącą za pomocą spawu termitowego. Widoczne pasmo toczenia koła wagonu, a w środkowej części ślady braku kontaktu koła z główką szyny, co świadczy o zbyt głębokim szlifowaniu.

Fot.4. Połączenie iglicy z szyną łączącą spawem termitowym

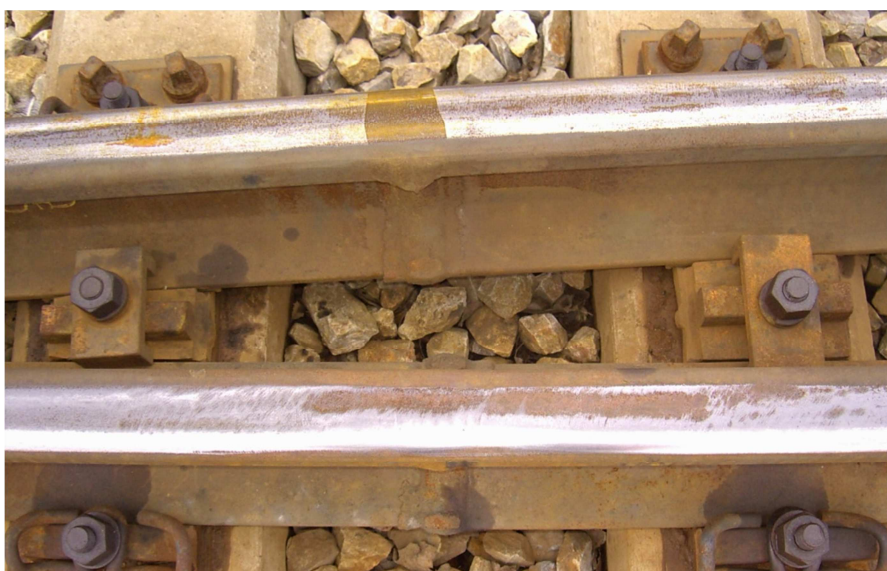
Na fotografii 5 przedstawiono podobne uszkodzenie, w innym miejscu w tym samym rozjeździe.

Fot.5. Połączenie spawane – zbyt głębokie szlifowanie szyny

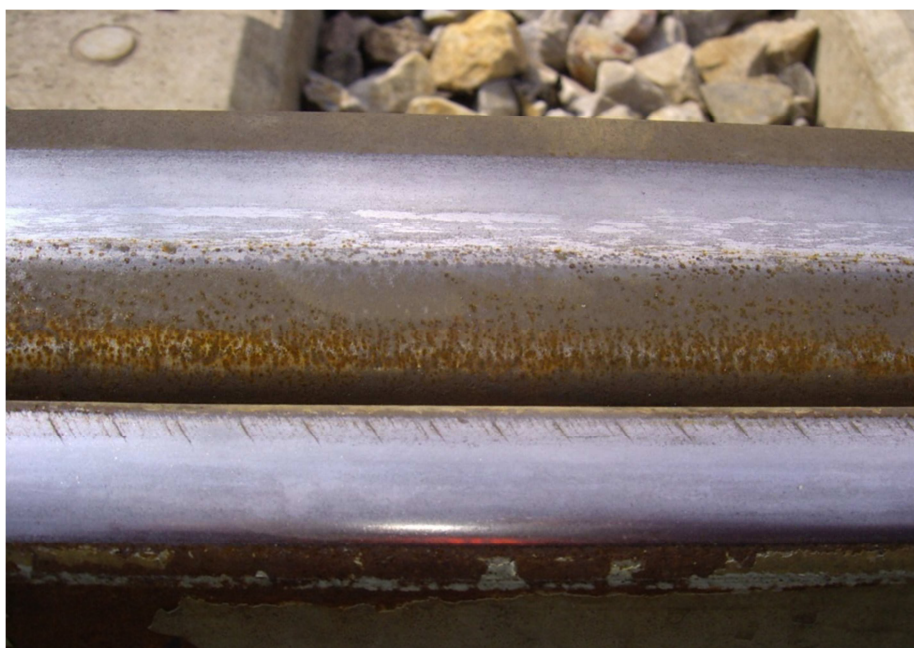
Na fotografii 6 przedstawiony został kolejny przykład uszkodzenia występującego w tym samym rozjeździe kolejowym. Na powierzchni iglicy łukowej widoczne uszkodzenia kontaktowo-zmęczeniowe w postaci rys typu head checks. Należy zwrócić uwagę, że występują one w nietypowym miejscu, przy opornicy. Świadczy to o nieprawidłowym zmontowaniu rozjazdu, złym wyprofilowaniu iglicy lub innej genezie powstania tego uszkodzenia.

Fot.6. Uszkodzenie kontaktowo-zmęczeniowe iglicy

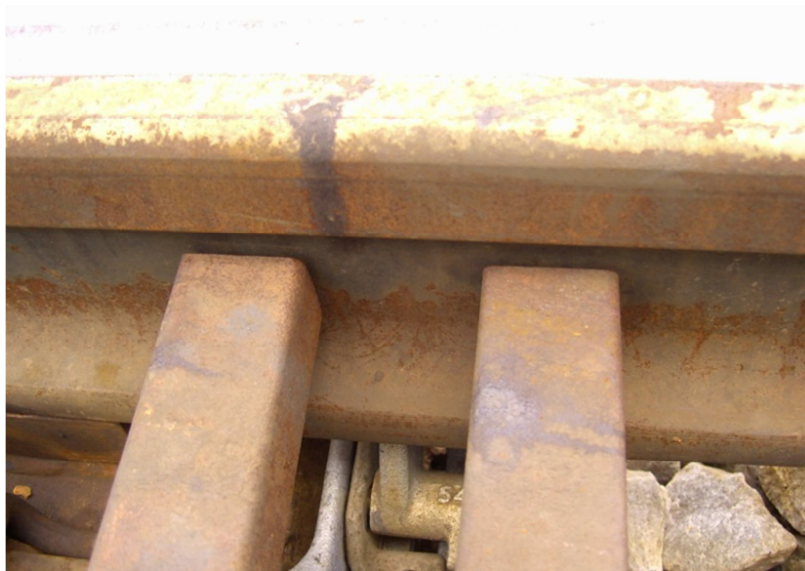
W tym samym rozjeździe zaobserwowano jeszcze wiele innych nieprawidłowości, a wśród nich należy wymienić: przekroczone wartości luzu pomiędzy szyjką iglicy, a opórkami zamocowanymi do opornicy (przyleganie iglicy do opórek); przekroczone wartości luzu pomiędzy płytą ślizgową (siodełkiem), a stopką iglicy (przyleganie iglicy do płyt ślizgowych). Świadczy to bardzo źle jakości robót przy montażu i budowie tego rozjazdu.

Fot.7. Brak przyleganie iglicy do opórek
