Piotr Synaszko, Krzysztof Dragan, Dariusz Bochenek, Michał Sałaciński
Instytut Techniczny Wojsk Lotniczych

WYKRYWANIE KOROZJI W STRUKTURZE STATECZNIKA PIONOWEGO SAMOLOTU MIG-29

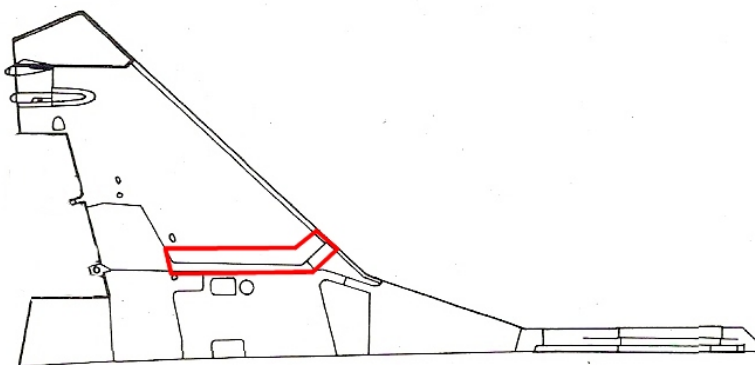
Rys.1. Lokalizacja badanego elementu.

Badania zostały wykonane w oparciu o wytyczne producenta samolotu metodą ultradźwiękową z wykorzystaniem defektoskopu OmniScan. Ze względu na ograniczenia metody ultradźwiękowej do badań konieczny był demontaż stateczników pionowych.. Lokalizację, oraz schematyczny przekrój badanego obszaru statecznika przedstawiono poniżej.

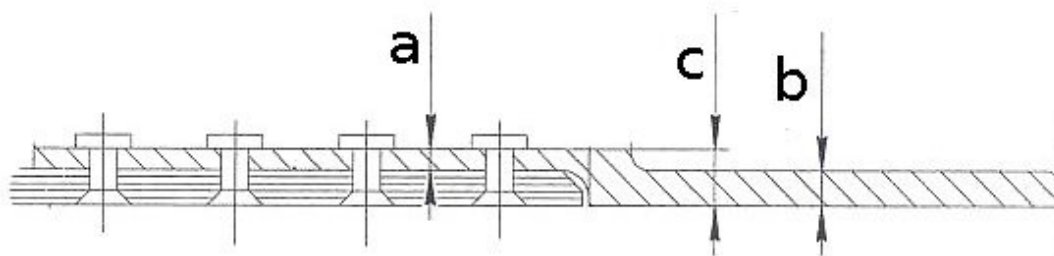
Rys.2. Schematyczny rysunek badanego elementu.

Ocenie poddano wszystkie samoloty MiG-29 Sił Powietrznych RP. Wykryto uszkodzenia w postaci ubytków grubości sugerujących wystąpienie lokalnej korozji (w strefach o grubości „a”, „b”, „c”), oraz rozwarstwienia (pęknięcia równoległe do powierzchni elementu) w strefie o grubości „c”.

W artykule przedstawiony został problem typowo aplikacyjny. Badania wykazały, że największa koncentracja uszkodzeń znajduje się na obszarze o najmniejszej grubości jednak ze względów wytrzymałościowych bardziej krytyczne wydają się pęknięcia (rozwarstwienia) propagujące od karbu na przejściu grubości pomiędzy obszarami o

grubościach „b” i „c”. Ten właśnie obszar powinien być poddany szczegółowej kontroli, co jest stosunkowo proste ponieważ istnieje do niego dostęp od zewnątrz. Kwestia wykrywania przewężeń w obszarze o grubości „a” bez demontażu statecznika wymaga jeszcze prac związanych z dostosowaniem rozwiązań zrealizowanych w warunkach laboratoryjnych do warunków eksploatacyjnych.

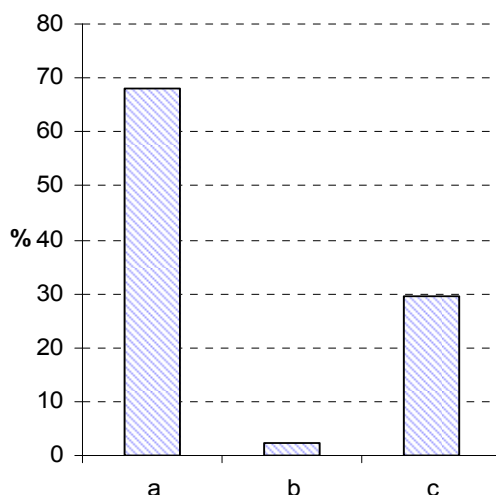
Tablica 1

Udział procentowy przewężeń w poszczególnych strefach nakładek względem całkowitej liczby przewężeń

Jak widać na powyższych tablicach zdecydowana większość uszkodzeń to przewężenia znajdujące się w strefie o najmniejszej grubości. Dodatkowo w tej strefie występują gęsto rozlokowane nity łączące nakładkę ze strukturą kompozytową, mogące sprzyjać

powstawaniu ognisk korozji. Średnia wartość spadku grubości poniżej dolnej granicy pola tolerancji wynosi około 17 % wymiaru nominalnego, oraz 20% względem dolnej granicy pola tolerancji. Maksymalny wykryty ubytek grubości materiału wynosił aż 75%.

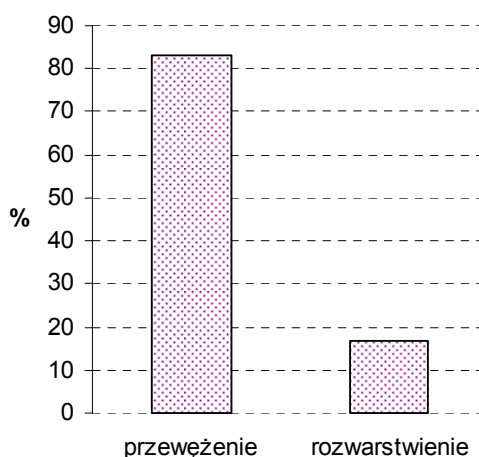
Tablica 2

Udział procentowy przewężeń i rozwarstwień względem całkowitej liczby uszkodzeń w nakładkach
