Olejnik Adam<sup>1</sup>  
Michalak Jarosław<sup>2</sup>

## CHEMSEA – Chemical munitions search & assessment – identyfikacja obiektów podwodnych – wnioski z badań za pomocą zdalnie sterowanego pojazdu podwodnego

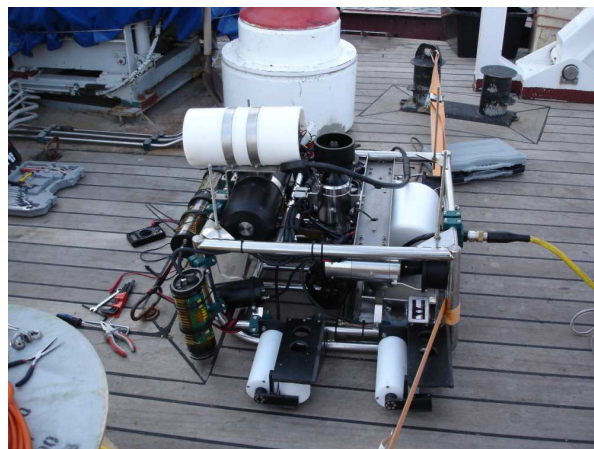
Fot. 4. Częściowy demontaż jednostki głębinowej ROV podczas naprawy w warunkach okrętowych  
Źródło: Fotografia własna autorów.

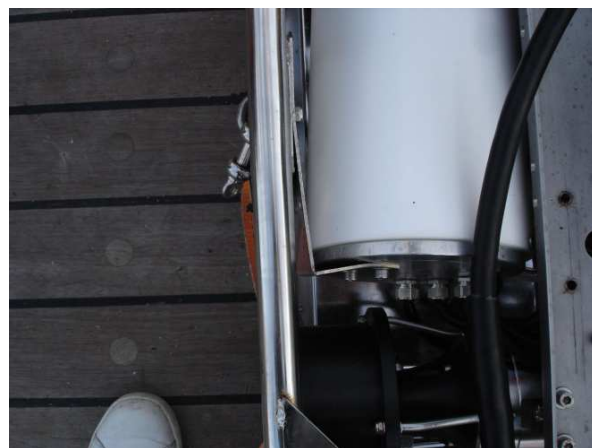
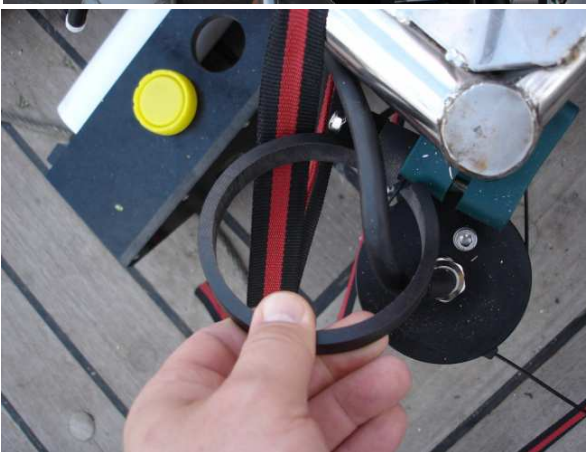
Niestety podczas rejsu nie udało się w pełni wykorzystać możliwości technicznych zmodernizowanego pojazdu. Podczas załadunku jednostki głębinowej na statek na skutek zerwania stropu nastąpił upadek pojazdu z wysokości około 2 metrów na molo. W skutek upadku i pomimo podjętej próby naprawy pojazdu w warunkach okrętowych wystąpiło szereg usterek mechanicznych elementów konstrukcyjnych i podzespołów elektronicznych – fot. 4, fot. 5. Ponieważ pod-

Fot. 5. Uszkodzenia mechaniczne konstrukcji jednostki głębinowej na skutek upadku  
Źródło: Fotografia własna autorów.

stawowe funkcje ROV udało się przywrócić podjęto decyzję o kontynuacji rejsu i wykonaniu badań z ograniczoną możliwością pobierania próbek wody i brakiem zobrazowania 3D.

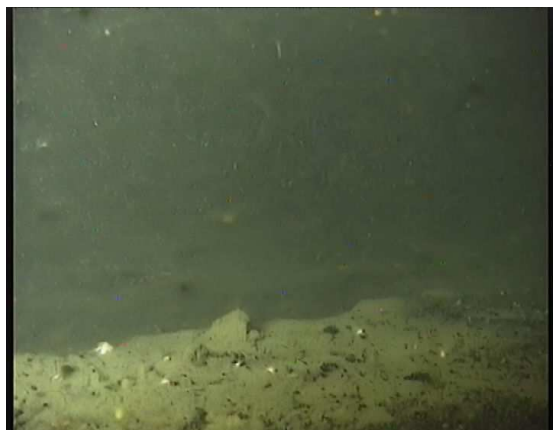
**Obiekt nr 01/klasa 2**

| Lp. | Oznaczenie data | Godz. zanurzenia | Uwagi | Uwagi |
|---|---|---|--|---|
| 3 | ROV3<br>18.09 | 16:25 | Zanurzenie w rejonie pozycji N54 43,439' E19 09,180'. Stan morza 2, wiatr łagodny (4,1 m/s), drobna fala. Głębokość operacyjna ok. 100 metrów. Kontakt wizyjny z prawdopodobnym obiektem o godz. 17.10 (Obiekt nr 1 – oznaczenie O1).<br>W promieniu 45 metrów od pozycji N54 44,095' E19 08,706' – plik foto: Obiekt_1.jpg (Obiekt_1.tif) – plik wideo: ROV3_Obiekt_1.mpg. Pobrano próbki materiału dennego. Czas pracy systemu w zanurzeniu: 01h20. | Obiekt1<br>(O1) |

| Obiekt | Klasa | Charakterystyka obiektu |
|---|---|---|
| O1 | 2 | obiekt przykryty osadami dennymi z wyraźnie widocznymi konturami kształtu co pozwala na szacunkową ocenę jego wymiarów |

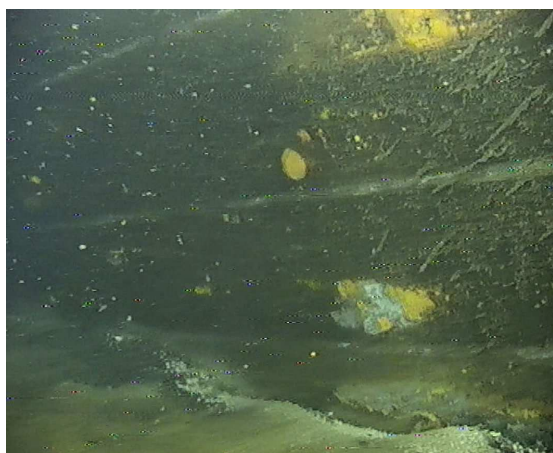
**Obiekt nr 02/klasa wrak**

| Lp. | Oznaczenie data | Godz. zanurzenia | Uwagi | Uwagi |
|---|---|---|--|---|
| 4 | ROV4<br>18.09 | 20:10 | Zanurzenie w rejonie pozycji N54 44,219' E19 08,712'. Stan morza 3, umiarkowany wiatr (6,3 m/s), mała fala. Głębokość operacyjna ok. 101 metrów. Kontakt wizyjny z wrakiem o godz. 20:59 (Obiekt nr 2 – oznaczenie O2). W promieniu 43 metrów od pozycji N54 44,226' E19 08,734'. W otoczeniu wraku na dnie rumowiska z belek drewnianych (foto: Obiekt_2.jpg i Obiekt_2_1.jpg). Wrak stoi na dnie lekko przechylony na lewą burtę (foto: Obiekt_2_2.jpg), dobrze zachowana dziobnica z elementami wyposażenia pokładowego – foto: Obiekt_2_3.jpg – półkluza zakryta na lewej burcie (foto: Obiekt_2_4.jpg) a poniżej kluza cumownicza obramowana kołnierzem ochronnym – foto: Obiekt_2_5.jpg. Pobrano próbki materiału dennego. Materiał wideo: ROV4.mpg. Czas pracy systemu w zanurzeniu 02h00. | Obiekt 2<br>(O2) |

| Obiekt | Klasa | Charakterystyka obiektu |
|---|---|---|
| O2 | Wrak | wrak jednostki pływającej, charakterystyczne elementy konstrukcyjne na pokładzie, dobrze zachowana dziobnica i wyposażenie na dziobie jednostki, charakterystyczne pole szczątków w otoczeniu obiektu w postaci rumowiska z belek lub desek będących ładunkiem lub elementami konstrukcyjnymi jednostki w przeszłości |

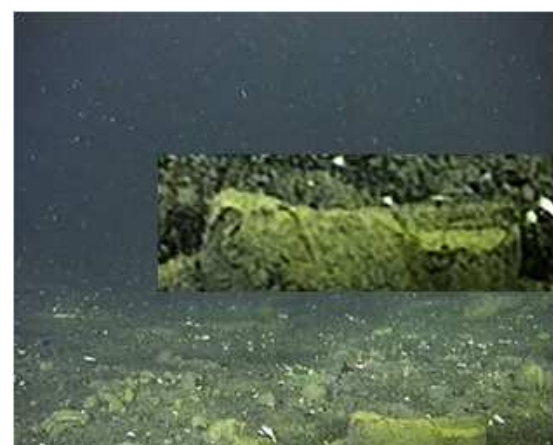
**Obiekt nr 03/klasa 2**

| Lp. | Oznaczenie data | Godz. zanurzenia | Uwagi | Uwagi |
|---|---|---|--|---|
| 6 | ROV6<br>20.09 | 19:20 | Zanurzenie w rejonie pozycji N54 43,199' E19 10,317'. Stan morza 4, umiarkowany wiatr (6,2 m/s), mała fala. Głębokość operacyjna ok. 100 metrów. Kontakt wizyjny z domniemanym obiektem w promieniu 60 metrów od pozycji N54 43,601' E19 10,975' o godz. 20:59. Obiekt Nr 3 – Oznaczenie O3. Plik foto: Obiekt_3.jpg; Obiekt_3_1.jpg, Obiekt_3_2.jpg; plik wideo: ROV_6.mpg. Pobrano próbki materiału dennego. Czas pracy systemu w zanurzeniu 03h50. | Obiekt 3<br>(O3) |

| Obiekt | Klasa | Charakterystyka obiektu |
|---|---|---|
| O3 | 2 | obiekt lub grupa obiektów znajdujących się blisko siebie nie przykrytych osadami dennymi, których zewnętrzne cechy świadczą o tym, że są to elementy większej całości (np. pocisk, beczka, bomba), |

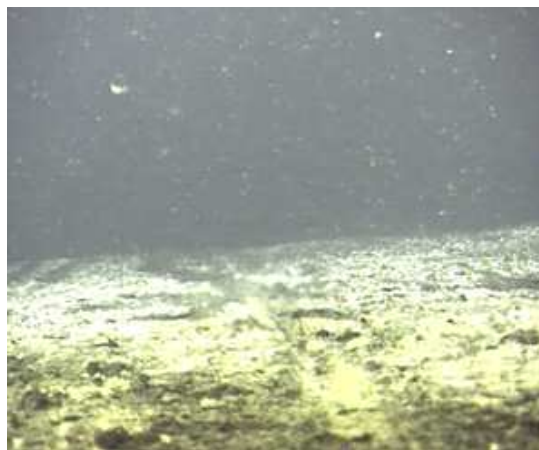
**Obiekt nr 04/klasa 2**

| Lp. | Oznaczenie data | Godz. zanurzenia | Uwagi | Uwagi |
|---|---|---|--|--|
| 9 | ROV9<br>21.09 | 18:00 | Zanurzenie w rejonie pozycji N54 44,877' E19 10,170'. Stan morza 4, dość silny wiatr (9,0 m/s), mała fala. Głębokość operacyjna ok. 103 metrów. Kontakt wizyjny z domniemanym obiektem w promieniu 80 metrów od pozycji N54 44,397' E19 08,038' o godz. 19:28. Obiekt Nr 4 – Oznaczenie O4. Plik foto: Obiekt_4.jpg; Obiekt_4_1.jpg; plik wideo: ROV_9.mpg. Pobrano próbki materiału dennego. Czas pracy sytemu w zanurzeniu 03h00. | Obiekt 4<br>(O4) |

| Obiekt | Klasa | Charakterystyka obiektu |
|---|---|---|
| O4 | 2 | obiekt lub grupa obiektów znajdujących się blisko siebie nie przykrytych osadami dennymi, których zewnętrzne cechy świadczą o tym, że są to elementy większej całości (np. pocisk, beczka, bomba), |

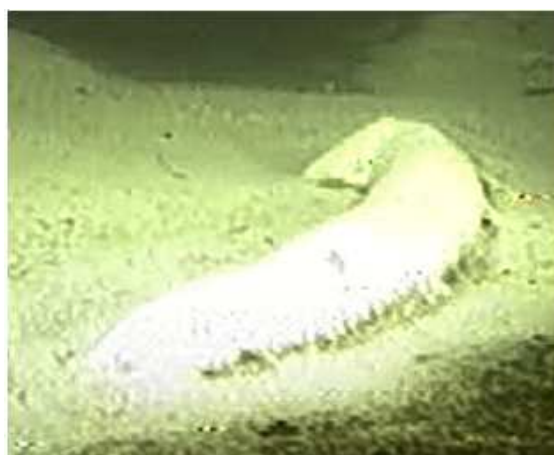
**Obiekt nr 05/klasa 3**

| Lp. | Oznaczenie data | Godz. zanurzenia | Uwagi | Uwagi |
|---|---|---|--|--|
| 10 | ROV10<br>25.09 | 16:30 | Zanurzenie w rejonie pozycji N55 55,976' E18 41,960'. Stan morza 2, słaby wiatr (2,7 m/s). Głębokość operacyjna ok. 116 metrów. Kontakt wizyjny z domniemanym obiektem w promieniu 85 metrów od pozycji N55 55,791' E18 42,063' o godz. 17:21. Obiekt 5 – oznaczenie O5. Plik foto: Obiekt_5.jpg, Obiekt_5_1.jpg; plik wideo: ROV_10.mpg. Pobrano próbki materiału dennego. Czas pracy sytemu w zanurzeniu 02h15. | Obiekt 5<br>(O5) |

| Obiekt | Klasa | Charakterystyka obiektu |
|---|---|---|
| O5 | 3 | obiekt przykryty osadami dennymi bez wyraźnie widocznych konturów kształtu znajdujący się w trasach podejściowych do oficjalnych rejonów zatopienia amunicji chemicznej |

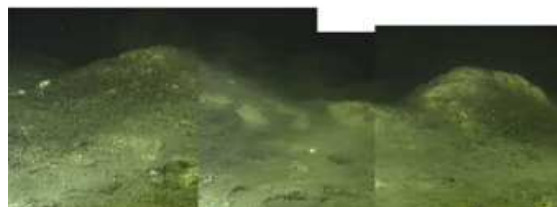
**Obiekt nr 06/klasa 2**

| Lp. | Oznaczenie data | Godz. zanurzenia | Uwagi | Uwagi |
|---|---|---|--|--|
| 11 | ROV11<br>25.09 | 20:30 | Zanurzenie w rejonie pozycji N55 55,828' E18 37,672'. Stan morza 3, umiarkowany wiatr (5,4 m/s). Głębokość operacyjna ok. 116 metrów. Kontakt wizyjny z domniemanym obiektem w promieniu 80 metrów od pozycji N55 55,839' E18 37,680' o godz. 21:36. Obiekt 6 – oznaczenie O6. Plik foto: Obiekt_6.jpg, Obiekt_6_1.jpg; Obiekt_6_2.jpg, Obiekt_6_3.jpg, Obiekt_6_4.jpg, Obiekt_6_5.jpg; plik wideo: ROV_11.mpg. Pobrano próbki materiału dennego. Czas pracy sytemu w zanurzeniu 02h35. | Obiekt 6<br>(O6) |

| Obiekt | Klasa | Charakterystyka obiektu |
|---|---|---|
| O6 | 2 | obiekt przykryty osadami dennymi bez wyraźnie widocznych konturów kształtu znajdujący się w trasach podejściowych do oficjalnych rejonów zatopienia amunicji chemicznej |

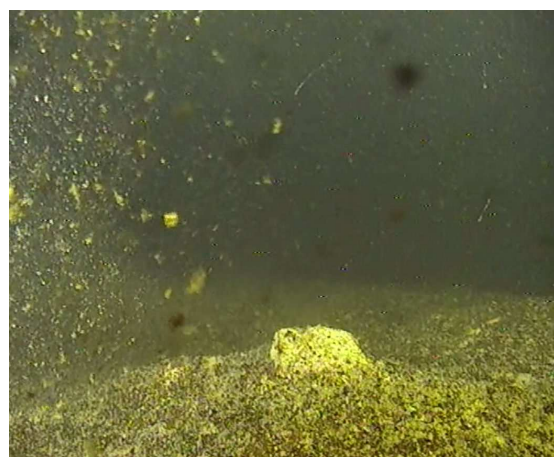
**Obiekt nr 07/klasa 2**

| Obiekt | Klasa | Charakterystyka obiektu |
|---|---|---|
| O7 | 2 | obiekt lub grupa obiektów znajdujących się blisko siebie nie przykrytych osadami dennymi, których zewnętrzne cechy świadczą o tym, że są to elementy większej całości (np. pocisk, beczka, bomba), |

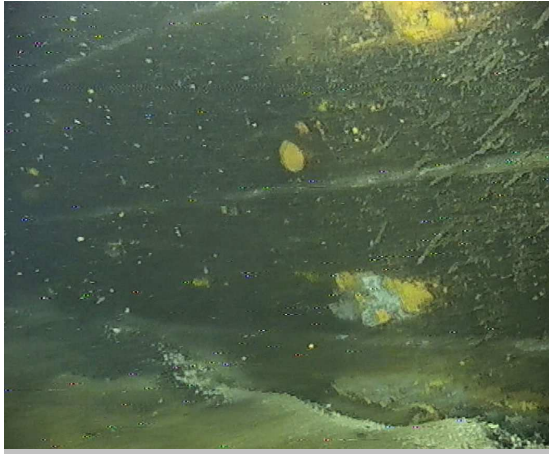
**Obiekt nr 08/klasa 2**

| Obiekt | Klasa | Charakterystyka obiektu |
|---|---|---|
| O8 | 2 | obiekt lub grupa obiektów znajdujących się blisko siebie nie przykrytych osadami dennymi, których zewnętrzne cechy świadczą o tym, że są to elementy większej całości (np. pocisk, beczka, bomba), |

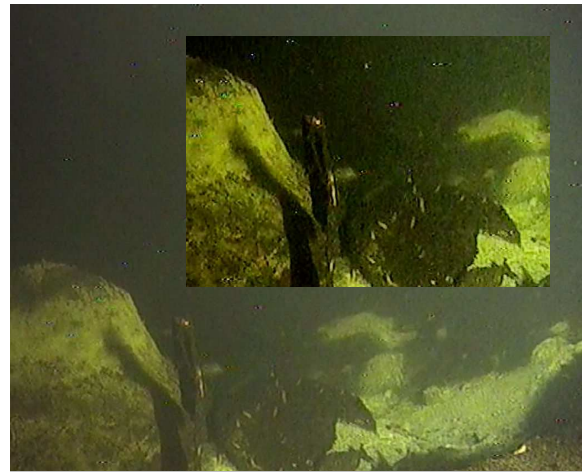
**Obiekt nr 10/klasa 1**

| Lp. | Oznaczenie data | Godz. zanurzenia | Uwagi | Uwagi |
|---|---|---|--|--|
| 15 | ROV15<br>27.09 | 01:43 | Zanurzenie w rejonie pozycji N55 57,004' E18 44,459'. Stan morza 3, umiarkowany wiatr (6,3 m/s). Głębokość operacyjna ok. 117 metrów. Kontakt wizyjny z domniemanym obiektem w promieniu 77 metrów od pozycji N55 57,002' E18 44,478' o godz. 01:54. Obiekt 10 – oznaczenie O10. Plik foto:<br>Obiekt_10.jpg, Obiekt_10_1.jpg; Obiekt_10_2.jpg,<br>Obiekt_10_3.jpg, Obiekt_10_4.jpg, Obiekt_10_5.jpg, Obiekt_10_6.jpg,<br>Obiekt_10_7.jpg; plik wideo: ROV_15.mpg. Pobrano próbki materiału dennego. Czas pracy sytemu w zanurzeniu 01h37. | Obiekt 10<br>(O10) |

| Obiekt | Klasa | Charakterystyka obiektu |
|---|---|---|
| O10 | 1 | obiekt nie przykryty osadami dennymi, bez zewnętrznych cech, którego kształt i/lub rozmiar zbliżone są do oficjalnie znanych wymiarów amunicji chemicznej |

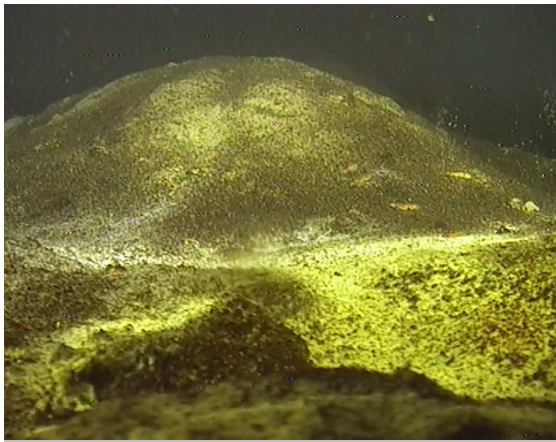
**Obiekt nr 09/klasa 2**

| Obiekt | Klasa | Charakterystyka obiektu |
|---|---|---|
| O9 | 2 | obiekt przykryty osadami dennymi bez wyraźnie widocznych konturów kształtu znajdujący się w trasach podejściowych do oficjalnych rejonów zatopienia amunicji chemicznej |

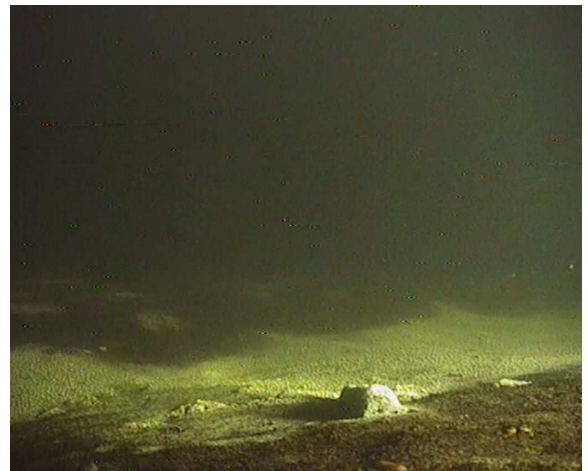
**Obiekt nr 11/klasa 2**

| Lp. | Oznaczenie data | Godz. zanurzenia | Uwagi | Uwagi |
|---|---|---|---|---|
| 17 | ROV17<br>27.09 | 06:17 | Zanurzenie w rejonie pozycji N55 57,808' E18 42,956'. Stan morza 2, słaby wiatr (1,7m/s). Głębokość operacyjna ok. 117 metrów. Kontakt wizyjny z domniemanym obiektem w promieniu 80 metrów od pozycji N55 55,636' E18 42,977' o godz. 06:51. Obiekt 11 – oznaczenie O11. Plik foto: Obiekt_11.jpg, Obiekt_11_1.jpg; plik wideo: ROV17.mpg. Pobrano próbki materiału dennego. Czas pracy sytemu w zanurzeniu 00h58. | Obiekt 11 (O11) |

| Obiekt | Klasa | Charakterystyka obiektu |
|---|---|---|
| O11 | 2 | obiekt lub grupa obiektów znajdujących się blisko siebie nie przykrytych osadami dennymi, których zewnętrzne cechy świadczą o tym, że są to elementy większej całości (np. pocisk, beczka, bomba), |
