Aniela GLINICKA¹
Katarzyna WASILEWSKA²

BADANIE CECH MECHANICZNYCH NA PRÓBKACH Z RUR STALOWYCH W PŁASZCZU OCHRONNYM PO PROCESIE KOROZJI

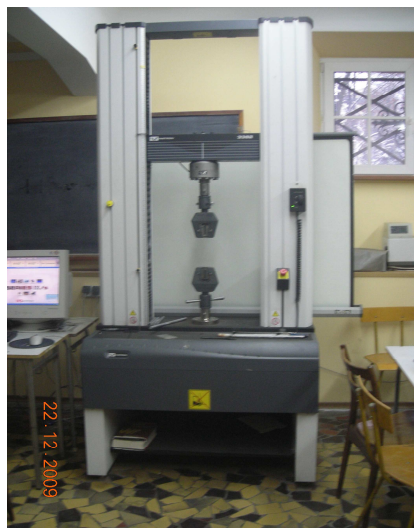
Następnie osiowemu rozciąganiu w maszynie wytrzymałościowej Intron 3382 [8] poddano wszystkie wyżej wymienione próbki. Na rys. 1 zamieszczono zdjęcie stanowiska badawczego. Założono, że prędkość przemieszczenia (prędkość rozciągania próbek) będzie stała i równa 5,0 mm/min, a częstotliwość zbierania danych pomiarowych 5 punktów/sek.

Rys.1. Widok stanowiska badawczego

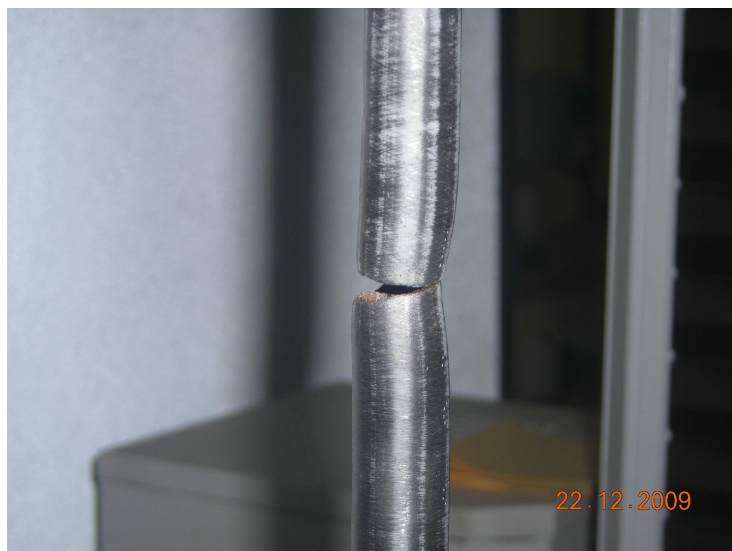
Na rys. 3 zamieszczono przykładowe zdjęcie próbki korodowanej w komorze mgły solnej po jej zerwaniu. Typ zniszczenia sześciu takich próbek był jednakowy, tj. utworzyło się kilka szyjek, a na jednej z nich nastąpiło pęknięcie tylko części obwodu. Tu o pęknięciu zdecydowała nie tylko siła rozciągająca ale też efekty spowodowane korozją wżerową. Ze względu na małą stosunkowo średnicę rur mgła solna była nierównomiernie doprowadzana do wewnętrznej powierzchni, co przyczyniło się najprawdopodobniej do powstania korozji wżerowej, a wżery w znacznym stopniu spowodowały miejscowe osłabienie materiału.

Rys. 3. Widok próbki skorodowanej w komorze mgły solnej po wykonaniu badań wytrzymałościowych

Na rys. 4 zamieszczono przykładowo zdjęcie próbki korodowanej w roztworze kwasu siarkowego po jej zerwaniu. W porównaniu z rys. 3 przewężenie było tu mniejsze.

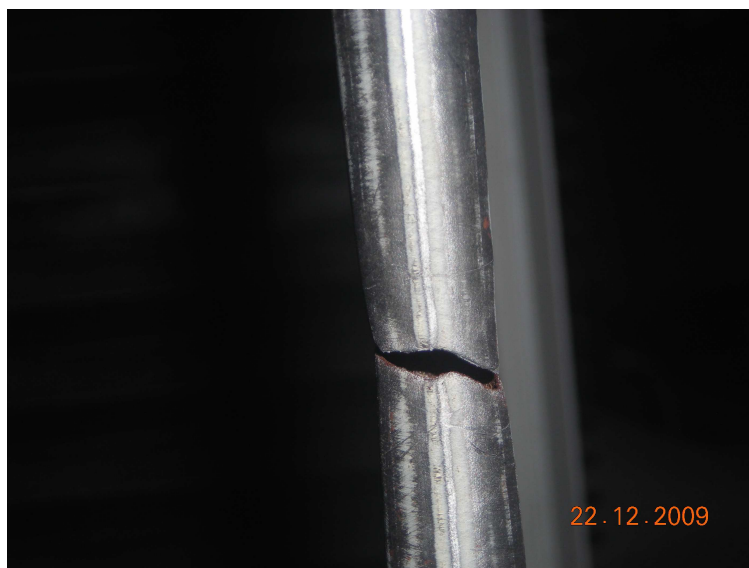
Rys. 4. Widok próbki skorodowanej w kwasie siarkowym po wykonaniu badań wytrzymałościowych

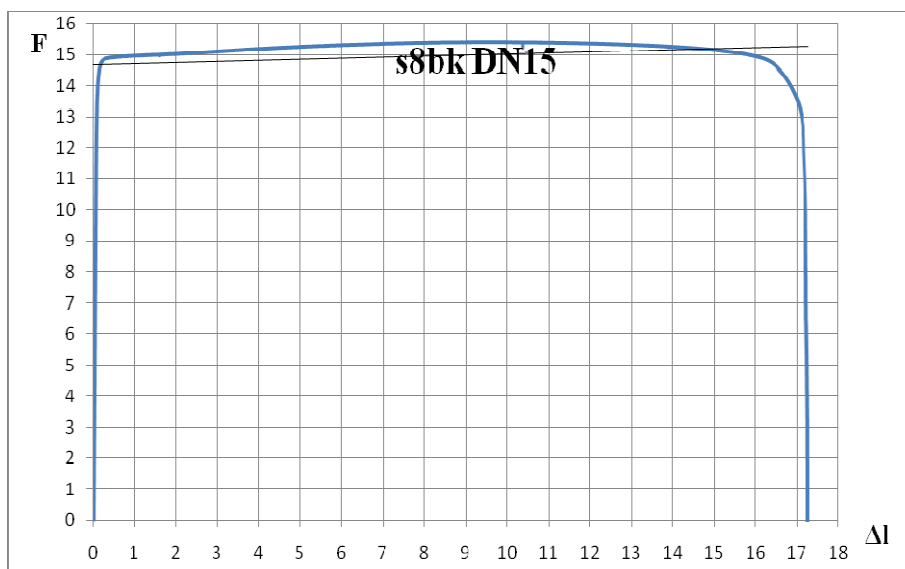
W celu uwidocznienia zmiany odkształcalności rur na skutek korozji pokazano wykresy w relacji siła rozciągająca - wydłużenie, $F - \Delta l$, wybranych próbek DN 15 na rys. 6, 7, 8. Wykres na rys. 6 został sporządzony dla nieskorodowanej rury DN 15, wykres na rys. 7 został sporządzony dla rury DN 15 skorodowanej w mgły solnej, a wykres na rys. 8 został sporządzony dla rury DN 15 skorodowanej w roztworze kwasu siarkowego. Jak ilustrują te wykresy w każdym przypadku nastąpiło zmniejszenie wartości przemieszczeń odpowiadających wytrzymałości na rozciąganie u_m i maksymalnych przemieszczeń, tj. przemieszczeń przy zerwaniu u_z . Średnie maksymalne wydłużenia u_m i u_z dla próbek o DN 15 wynoszą:

Rys. 6. Wykres zależności siła rozciągająca F – wydłużenie Δl uzyskany z badania próbki nieskorodowanej DN 15

- 1.1 próbki nie korodowane: $u_m = 9,3$ mm, $u_z = 16,3$ mm,
- 2.1 próbki skorodowane w komorze mgły solnej: $u_m = 2,5$ mm, $u_z = 2,9$ mm
- 3.1 próbki skorodowane w roztworze kwasu siarkowego: $u_m = 4,7$ mm, $u_z = 6,9$ mm.

Oznacza to, że materiał, który był ciągliwy, po korozji stał się mniej ciągliwy (w niektórych przypadkach prawie kuchy).

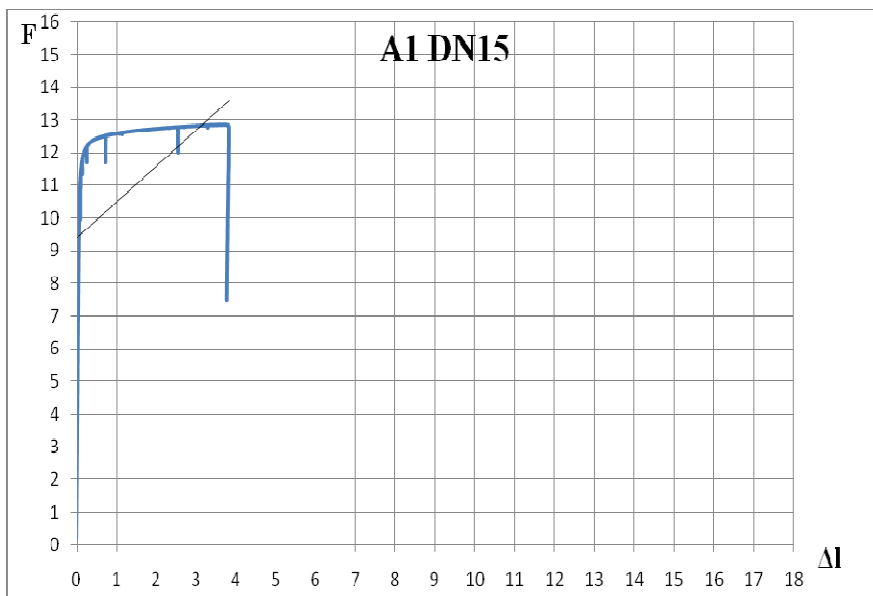
Rys. 7. Wykres zależności siła rozciągająca F – wydłużenie Δl uzyskany z badania próbki DN 15 skorodowanej w komorze mgły solnej

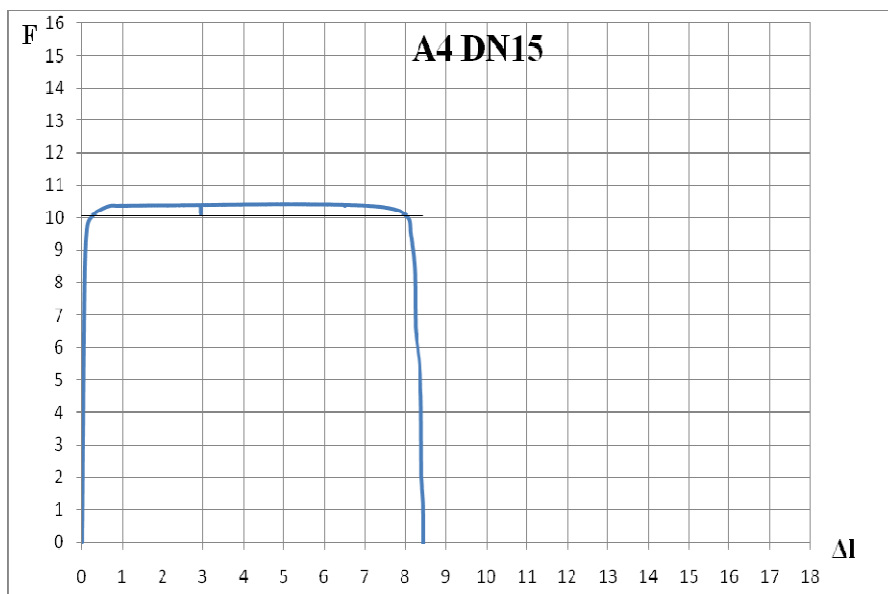
Rys. 8. Wykres zależności siła rozciągająca F – wydłużenie Δl uzyskany z badania próbki DN 15 skorodowanej w kwasie siarkowym
