### NIEBEZPIECZEŃSTWO KOROZJI OBIEKTÓW INFRASTRUKTURY MIEJSKIEJ

*W niniejszej pracy przedstawiono przykłady korozji obiektów infrastruktury miejskiej takich jak: bariera drogowa, ogrodzenie, fragmenty mostu i sieci wodociągowej. Zaprezentowano rodzaj korozji tych obiektów i etap jej rozwoju. W rezultacie przeprowadzono dyskusję nad zebranymi uszkodzeniami korozyjnymi obiektów.*

### DANGER OF THE CORROSION OF OBJECTS OF THE CITY INFRASTRUCTURE

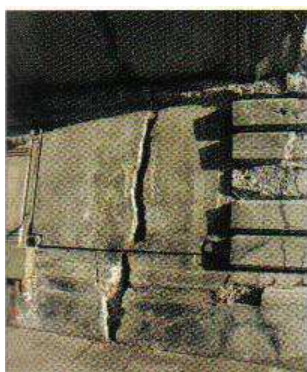
W tabeli 1 zestawiono według skali ocen od 0 do 5 stan techniczny obiektów mostowych. W najgorszym stanie znajdowały się obiekty na drogach wojewódzkich (średnia ocena 2,69). Przykładowo na rys. 1 pokazano wiadukt na ul. Karowej w Warszawie, którego stan techniczny oceniono na 1, natomiast na rys. 2 i 3 przedstawiono fragment przystanku autobusowego na trasie AK oraz kładkę dla pieszych, w której były znaczne ubytki materiału w stopniach, przez co widoczne było zbrojenie. Skutki braku odpowiedniego zabezpieczenia przed korozją zilustrowano też na rys. 4; znajduje się na nim ogrodzenie parku im. St. Żeromskiego, które po roku użytkowania zaczęło korodować [1, 2].

Rys. 1. Wiadukt na ul. Karowej [1]

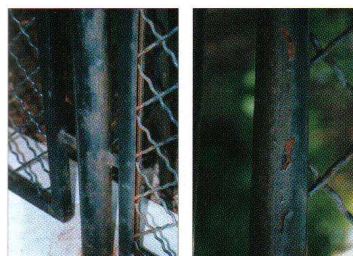
Rys. 4. Fragment wykonanego w 2005 r. ogrodzenia parku im. Stefana Żeromskiego na Żoliborzu w Warszawie. Zdjęcie wykonano 06.06.2006 r. [2]

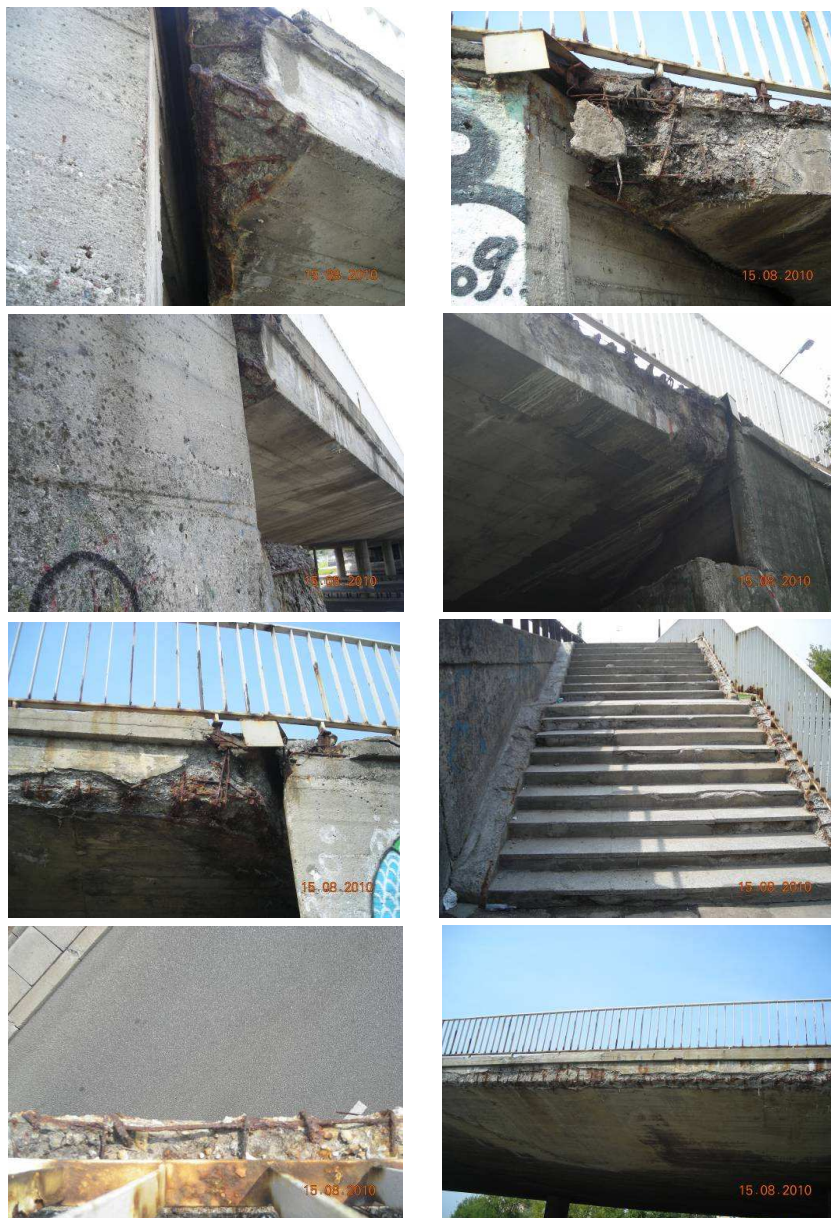
Na rys. 5. widoczne są zniszczenia spowodowane korozją na wiadukcie nad Aleją Stanów Zjednoczonych w Warszawie. Na obiekcie nie ma odpowiedniego systemu odprowadzającego wodę opadową. Największe zniszczenia powstały przy szczelinach dylatacyjnych po zewnętrznej stronie konstrukcji. Dostrzegalne są bardzo duże ubytki betonu, co skutkuje odkryciem zbrojenia. Pręty stalowe na skutek działania czynników zewnętrznych i braku odpowiedniego zabezpieczenia uległy korozji. Barierki na wiadukcie,

mimo zabezpieczenia powłoką zewnętrzną w postaci farby, uległy też temu procesowi. Ogólny stan techniczny obiektu jest niedostateczny.

Rys. 5. Zniszczenia spowodowane korozją na wiadukcie nad Aleją Stanów Zjednoczonych

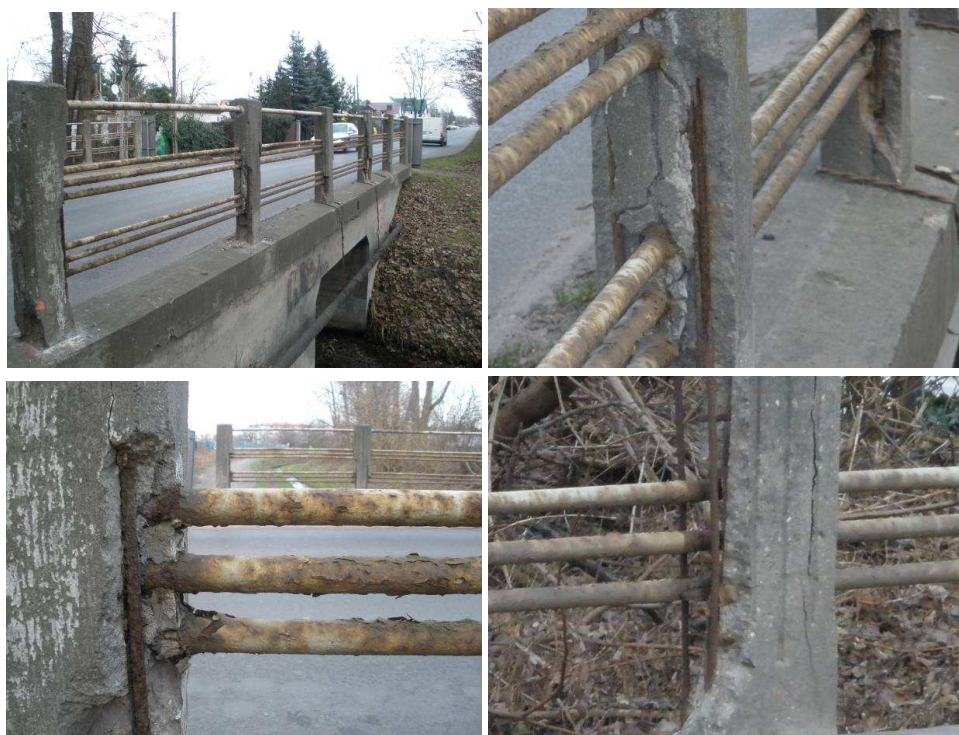
Na rys. 6 widoczne są zniszczenia spowodowane korozją na mostku w ulicy Lucerny w Warszawie. Korozji uległy zarówno elementy betonowe jak i zbrojenie. Widoczne są znaczne ubytki betonu, co skutkuje odsłonięciem zbrojenia. Brak odpowiednich konserwacji spowodował również zniszczenie barierek.

Rys. 6. Zniszczenia spowodowane korozją na mostku w ulicy Lucerny

Lekceważenie korozji i jej skutków grozi możliwością wystąpienia katastrof budowlanych, nie dokonywane w terminie naprawy okresowe i remonty powodują dalsze pogorszenie stanu technicznego obiektów [4].

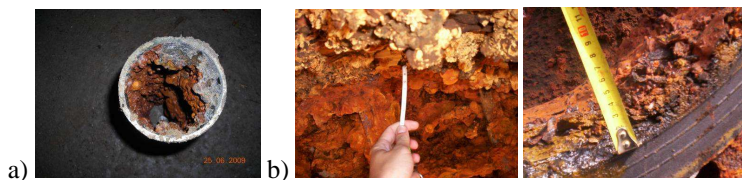
Korozja w znacznej mierze wpływa na infrastrukturę podziemną. W konstrukcji, którą jest rurociąg rozprowadzający wodę, korozja może wpływać na zmianę właściwości materiału rur, może zmieniać parametry stanu granicznego nośności i użyteczności konstrukcji oraz doprowadzić do zanieczyszczenia wody. A więc jej wpływ na sieć wodociągową jest szczególnie znaczący, gdyż medium przesyłane jest do mieszkańców na cele spożywcze. Na rys. 7a). widoczna jest część przewodu wodociągowego o średnicy DN100 wykonanego z żeliwa szarego. Narośla korozyjne spowodowały znaczne zmniejszenie przepustowości rury. Element został wycięty z sieci w celu wykonania przyłącza wodociągowego. Na rys. 7b). widoczne są narośla powstałe na magistrali wodociągowej, która była eksploatowana przez około 70 lat. Zdjęcia wykonano na terenie budowy po zdemontowaniu odcinka sieci.

Rys. 7. Skorodowany przewód wodociągowy wykonany z żeliwa o średnicy: a) DN100, b) DN 1200

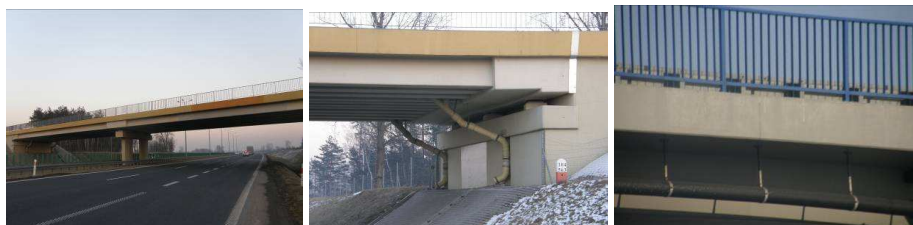
W obiektach infrastruktury miejskiej obecnie stosuje się znacznie lepsze materiały i wyroby niż te, które były stosowane w latach osiemdziesiątych. Obiekty infrastruktury miejskiej projektuje się z betonu wyższej klasy, a powierzchnie betonowe są zabezpieczane powłokami ochronnymi. Ponadto wykonywane są systemy odprowadzania wody (rys. 8), w których ukierunkowanie spływu opadów deszczowych zapobiega podmywaniu powierzchni betonowych.

Rys. 8. Przykład sposobu odwodnienia wiaduktów
