LESIUK Grzegorz<sup>1</sup>  
RABIEGA Józef<sup>2</sup>

### **BADANIA WYTRZYMAŁOŚCIOWE XIX-WIECZNYCH ELEMENTÓW KONSTRUKCYJNYCH WYKONANYCH ZE STALI ZGRZEWNICH**

### **STRENGTH EXAMINATION OF THE 19<sup>th</sup>-CENTURY CONSTRUCTION ELEMENTS MADE FROM PUDDLED STEEL**

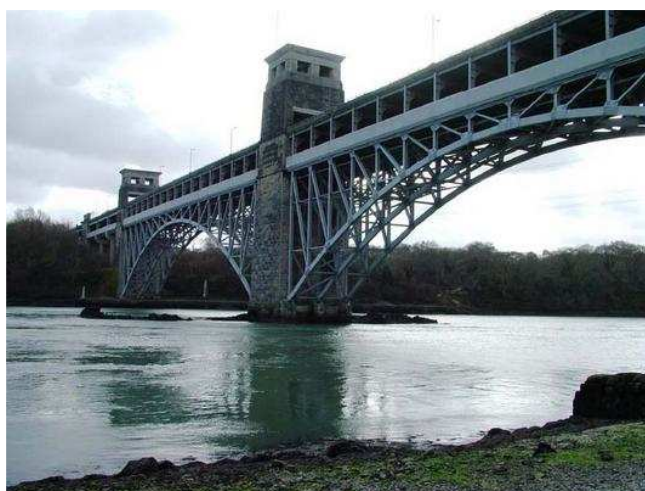
Rys. 1. Widok na most Britannia, [7]

Żelazo zgrzewne wyparło w połowie XIX wieku jako tworzywo konstrukcyjne żeliwo. Stal zgrzewna stała się dość szybko podstawowym elementem konstrukcyjnym, z którego wykonywano w budynkach; belki, podciąg stropowe, słupy i elementy nośne dachów etc. Jak podaje Czaplinski [1] materiał ten stosowany był powszechnie do roku 1904. Jako przykładowy efekt takich zmian może posłużyć słynny most Britannia (142 m rozpiętości) zaprojektowany przez Roberta Stephensona w latach 1846-1850.

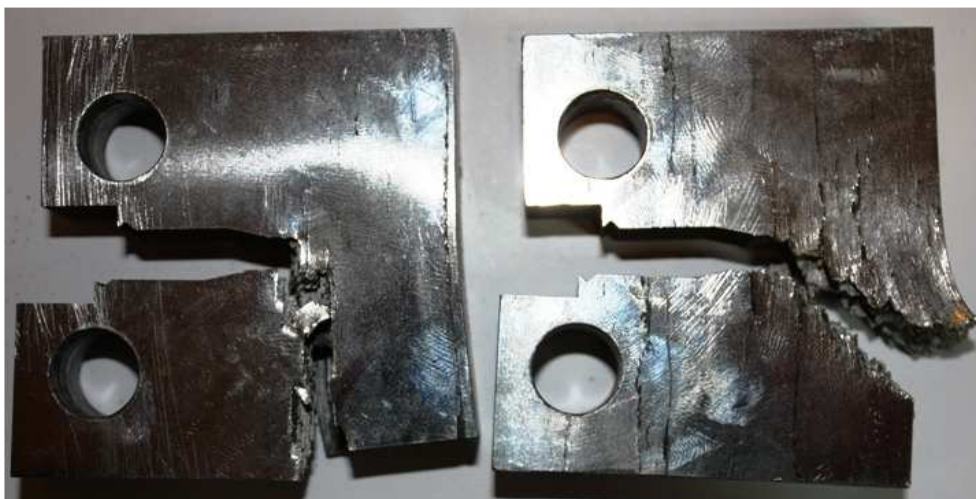
*Rys. 5. Próbki zwarte po badaniach odporności na pękanie (materiał A1) i anormalna trajektoria pęknięcia. Na próbkach widoczne rozległe pasma wtrąceń niemetalicznych powodujących pękanie próbek wzdłuż ich rozkładu.*

z materiałem S1), które w przypadku stali A1 bardzo silnie sterują procesem dekohezji materiału. Najlepszym dowodem takiego stanu rzeczy jest anormalne zachowanie się materiału A1 podczas badań odporności na pękanie (z uwagi na ramy objętościowe nie poruszane tutaj na łamach niniejszej pracy) tzn. nienaturalne odchylenie trajektorii pęknięcia spowodowane obecnością pasm wtrąceń niemetalicznych.
