JURCZAK Wojciech¹
GRZĄDZIELA Andrzej

Problemy technologiczne i bezpieczeństwo eksploatacyjne konstrukcji okrętów wykonanych ze stopów aluminium

TECHNOLOGICAL PROBLEMS AND EXPLOITATION SAFETY OF SHIP CONSTRUCTION MADE OF ALUMINIUM ALLOYS

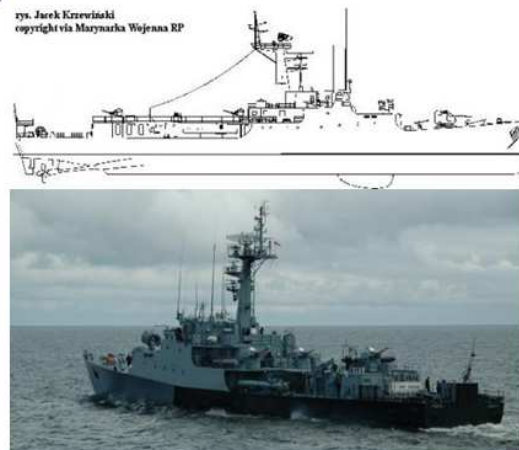
Rys. 1. Konstrukcja okrętów projektu : a) nr. 663 - kutra torpedowego (zdjęcia: WAF z [6]) b) nr.620 – korwety ZOP (dozorowiec)

Kadłub kutra zbudowano systemem sekcyjnym jako konstrukcję prawie całkowicie spawaną z wyjątkiem nitowania ułożyskowania wałów i sterów wychodzących z kadłuba i wsporników wałów śrubowych (rys. 1a), natomiast kadłub współczesnej korwety pokazano na rys.1b – wykonano ze stali.

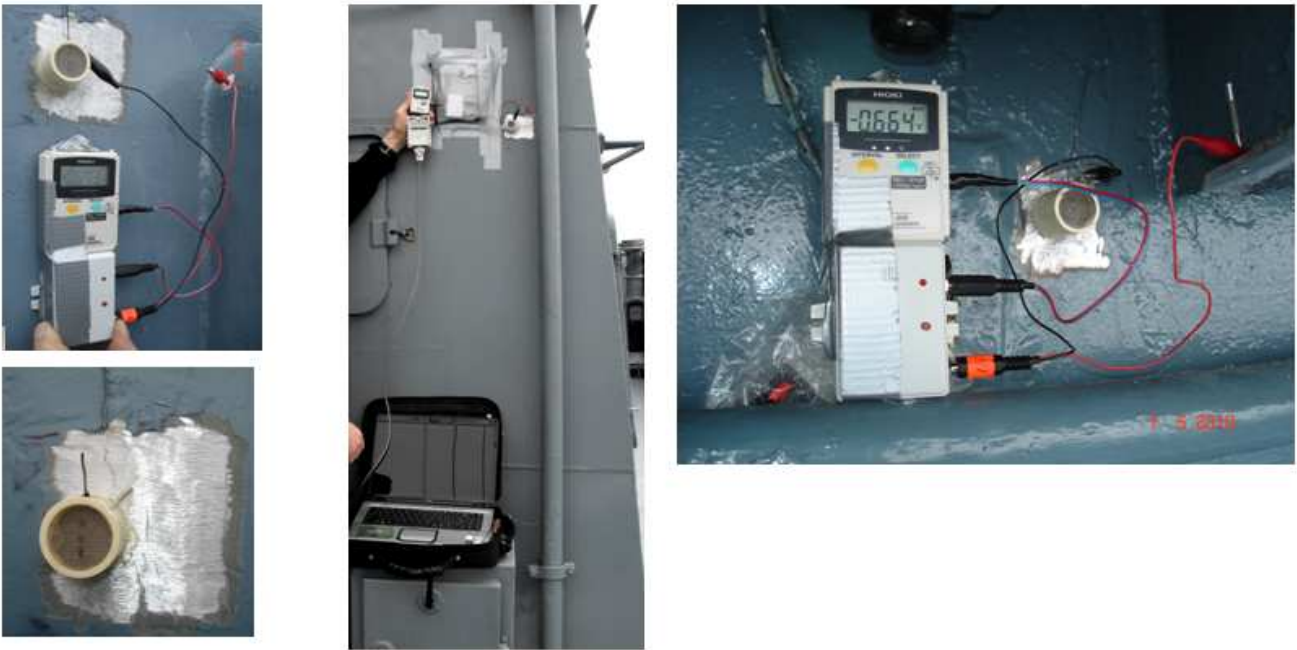
Rys.4.OSDK montowany na wybranych obszarach (pękających) aluminiowej (stop 7020) okrętowej nadbudówki okrętu projektu 620, którego 40-metrowa 3-pokładowa nadbudówka to badany obiekt zestawem pomiarowym w składzie: Data Logger (rejestrator napięcia z własną pamięcią i źródłem zasilania) seperatorem i mini celką elektrochemiczną z elektrolitem, która mocowana była na pęknięciu materiału rodzimego i złącza spawanego [Zgłoszenie Patentowe nr. P.394421 z 2011].

OSDK - Okrętowy System Diagnostowania Korozyjnego dotyczy gromadzenia, rejestrowania i sygnalizowania zagrożenia korozyjnego elementów konstrukcji. W oparciu o rejestrację potencjału stacjonarnego, elektrochemicznego (Est) na wybranym obszarze konstrukcji, nie tylko morskiej, można z dużym przybliżeniem, korzystając z monogramów (stabelaryzowane wyniki laboratoryjnych badań mechaniczno-elektrochemiczne oparte na Elektrochemicznej Spektroskopii Impedancyjnej lub jej Dynamicznej odmianie) określić inicjację procesów korozyjnych i stanu odkształcenia (naprężania) konstrukcji. Na rys.4 przedstawiono system rejestracji Est na wybranych obszarach nadbudówki okrętu pokazanego na rys.1B.

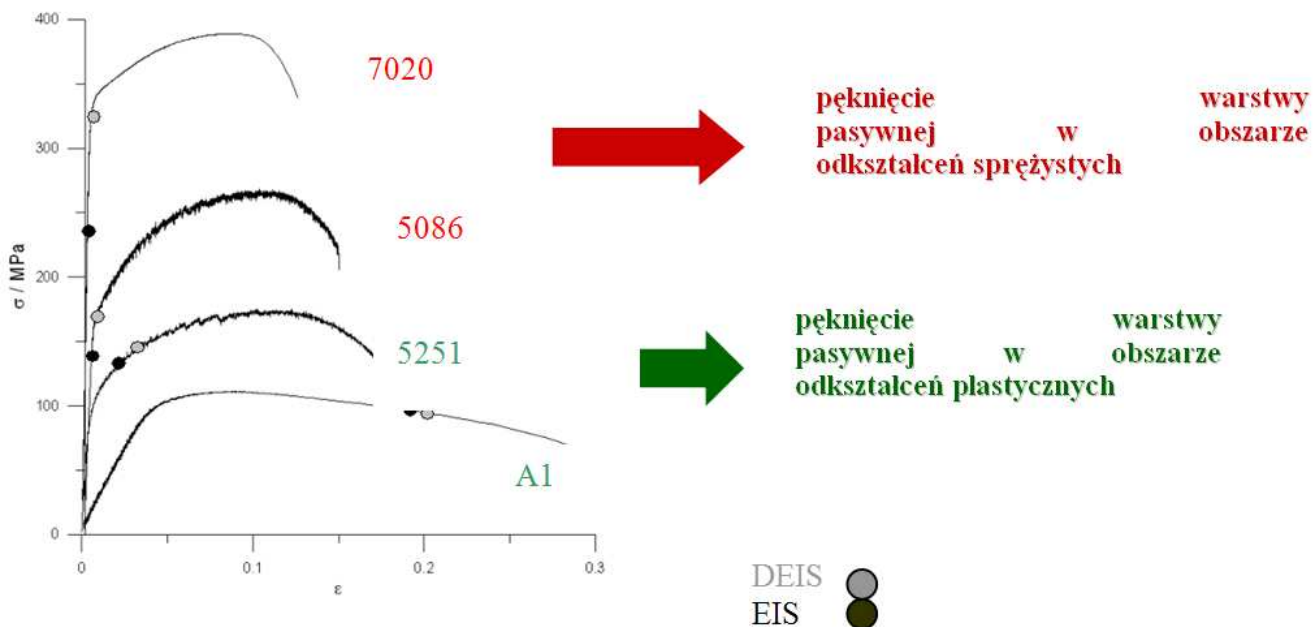
Na rys.6 pokazano wyniki badań elektrochemicznych podczas statycznego rozciągania okrętowych stopów aluminium. Wyznaczono poziom naprężeń przy których następuje pęknięcie warstwy tlenkowej i rozpoczyna się proces korozyjny.

Rys.6. Właściwości mechaniczne okrętowych stopów aluminium z uwzględnionym poziomem naprężeń pęknięcia ich warstwy tlenkowej określone metodą EIS i DEIS (metoda DEIS wyłącza KME i IM WCH, PG) odniesione do właściwości czystego aluminium [10,11]

Jeżeli to pęknięcie odbywa się w zakresie sprężystym (zakresie eksploatacyjnym) to oznacza skrócenie „żywności” konstrukcji. Jak można zauważyć ten problem dotyczy stopów wysokowytrzymałych (7020) co oznacza, że rozpatrywany stop nadbudówki należy monitorować odkształcenia a dodatkowo chronić zestawami farb ochronnych.

Zakres prawidłowej eksploatacji konstrukcji znajduje się w zakresie odkształceń sprężystych lub max. do dolnej granicy plastyczności. Jak pokazano na rys.6 dla wysokowytrzymałego stopu 7020 ($AlZn4,5Mg1 - PA47$) i stopu 5086 ($AlMg5Mn - PA20$) występuje zagrożenie pęknięcia pasywnej, ochronnej warstwy podczas normalnej eksploatacji. Naprężenia rozciągające powoduje inicjację procesów korozyjnych i degradację właściwości wytrzymałościowych nośnych konstrukcji wykonanych z tych stopów przez ubytki korozyjne pierwotnych przekrojów nośnych.

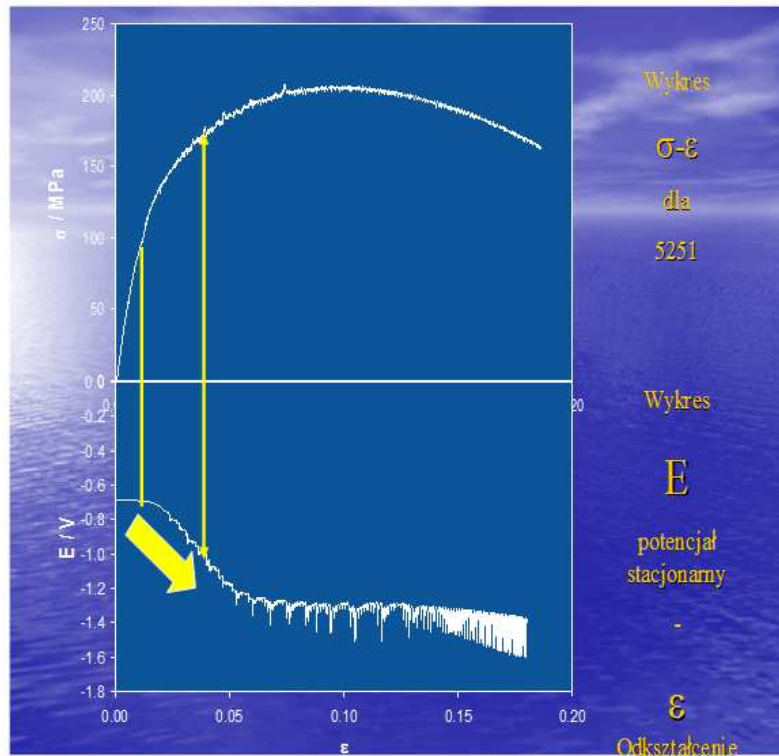
Pęknięcie warstewki tlenkowej stopu aluminium obniża mierzony „online” potencjał stacjonarny E_{st} rys.8, średnio o ok. -500mV do potencjału korozyjnego E_{kor} co świadczy o zainicjowaniu korozji i przekroczeniu odkształceń (naprężeń) dopuszczalnych.

Rys.8. Przebieg zmian E_{kor} w zależności od poziomu naprężenia rozciąganego stopu 5251 [11]

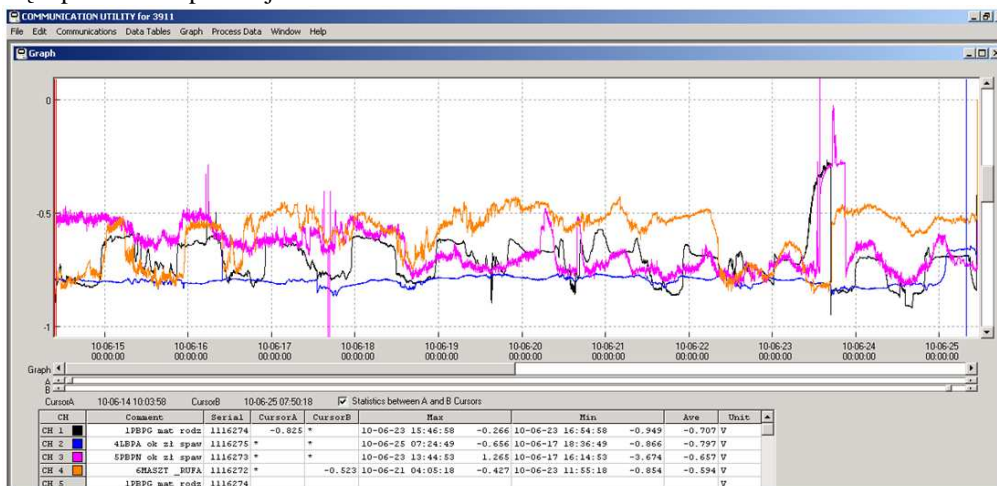
Na rys.13 przedstawiono przykładowy zapisu E_{st} prowadzony na 4 wybranych obszarach badanej aluminiowej nadbudówki okrętu podczas eksploatacji w morzu.

Rys.13. Wykresy rejestrowanego elektrochemicznego potencjału stacjonarnego mierzonego na obszarach 1-3 PBP (G, A, S) i 4LBPA aluminiowej nadbudówki okrętu podczas 12 dni pobytu okrętu w morzu
