Zbigniew KĘDRA¹

CHARAKTERYSTYKA PĘKNIĘĆ W SZYNACH TYPU HEAD CHECK

CHARACTERISTICS OF CRACKS IN RAILS TYPE HEAD CHECK

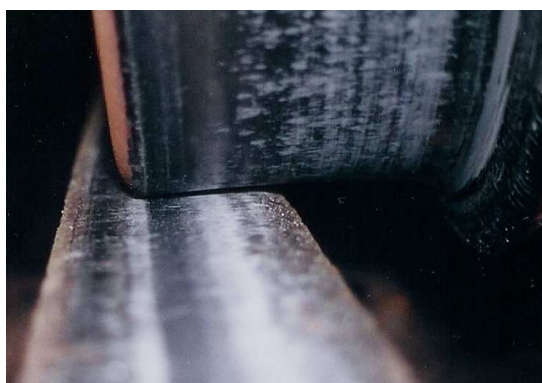
- szerokości toru - zmiana szerokości toru wpływa na położenie i geometrię styku koło/szyna,

Rys.2. Przykładowe położenie koła w stosunku do szyny

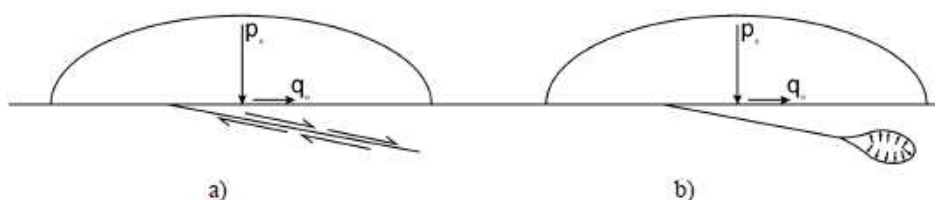
Obecności smaru i wody w styku koło/szyna odgrywa również istotną rolę w częstości i głębokości pęknięć powierzchniowych. Jeżeli smar lub inne zanieczyszczenia przenikają do powierzchni pęknięcia, to zmniejsza się tempo wzrostu pęknięcia. Woda charakteryzująca się niską lepkością i wysokim napięciem powierzchniowym, przenikając do pęknięcia (zgodnego z kierunkiem jazdy) najpierw je uszczelnia, a następnie powoduje hydrauliczne rozwarstwienie wierzchołka pęknięcia. Prowadzi zatem w konsekwencji do szybkiego rozwoju pęknięcia.

Rys.3. Rozwój pęknięcia w środowisku wilgotnym [8]: a – obecność smaru lub zanieczyszczeń, b – obecność wody

Pęknięcia bardzo się różnią w zależności od warunków środowiskowych. W suchych warunkach (lepkość jest wysoka) pęknięcie jest bardzo płytkie i rozwija się do głębokości tylko 3 mm. W warunkach wilgotnych (przy małej lepkości), pęknięcie rozwija się na znaczną głębokość, nawet 7-15 mm (głównie ze względu na hydrauliczny mechanizm propagacji szczeliny [8]).

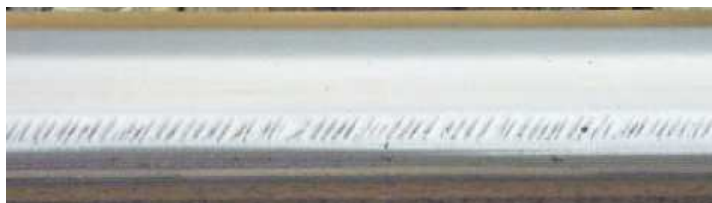
Rys. 4. Pęknięcia head checks

Pęknięcia rozwijają się powoli na powierzchni główki szyny, w tym samym kierunku co odkształcenie plastyczne, na ogół pod kątem 15-250 do powierzchni toczonej szyny, do głębokości 3-5 mm. Wówczas w zależności od wielkości naprężeń kontaktowych zaczynają zwiększać długość tylko na główce szyny z przybliżoną prędkością 1mm/Tg [10].

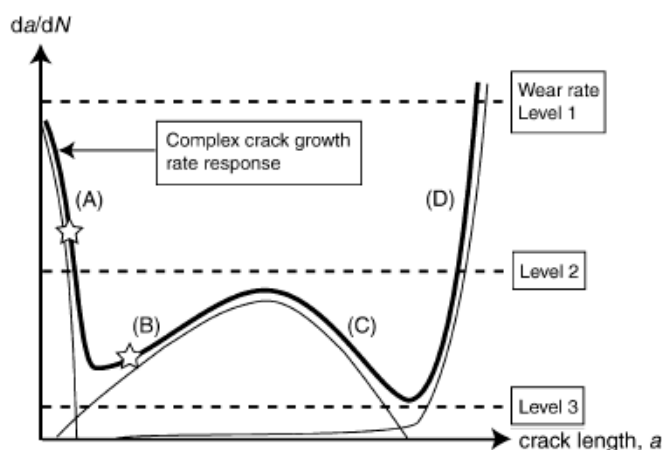
Rys.5. Schemat faz rozwoju pęknięć [12]

Litry na rysunku 5 oznaczają kolejne etapy rozwoju pęknięcia, zaś level – poziom zużycia szyny :

- A – początek pęknięcia przy małym obciążeniu skumulowanym i niewielkich deformacjach – zaczyna się proces rozwoju pęknięcia,
- B – pęknięcie wydłuża się, przebiega w pobliżu krawędzi główki szyny, zwiększa się prędkość rozwoju pęknięcia,
- C – po przekroczeniu pewnej krytycznej długości pęknięcia, następuje zmniejszenie tempa przyrostu długości,
- D - pęknięcie jest poddane zginaniu i następuje przyrost długości wraz z pionowymi i poziomymi pęknięciami.

Na rysunku 5 przedstawiono fazy rozwoju pęknięcia head check w funkcji przyrostu zużycia.

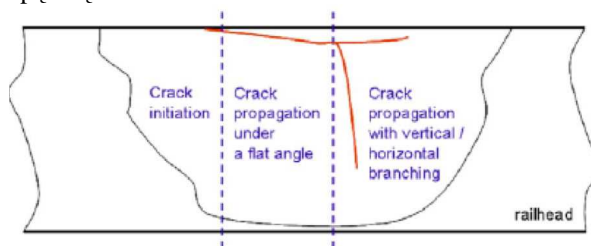
Rys. 6. Fazy rozwoju pęknięcia w główce szyny [9]

Poziom I – występuje duże zużycie, które uniemożliwia powstanie pęknięcia lub mikropęknięcia usuwane są w procesie zużycia szyny

Poziom II – małe zużycie szyn, które nie powoduje usunięcia mikropęknięć, ale utrudnia szybki jego rozwój.

Poziom III – szyna nie wykazuje zużycia lub zużycie jest bardzo małe i nie ma wpływu na rozwój pęknięcia

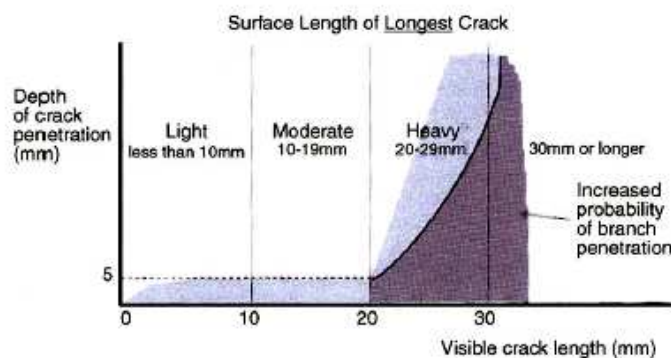
Rys. 7. Korelacja pomiędzy długością, głębokością i wagą pęknięć [3]

Grassie [3] proponuje zastosowanie czterostopniowej klasyfikacji pęknięć szyn typu head check. W zależności od długości i głębokości wyróżnia się pęknięcia:

- lekkie – widoczne na długości do 10 mm,
- średnie - widoczne na długości od 10 do 19 mm,
- ciężkie - widoczne na długości od 20 do 29 mm,
- krytyczne - widoczne na długości od 30 mm.

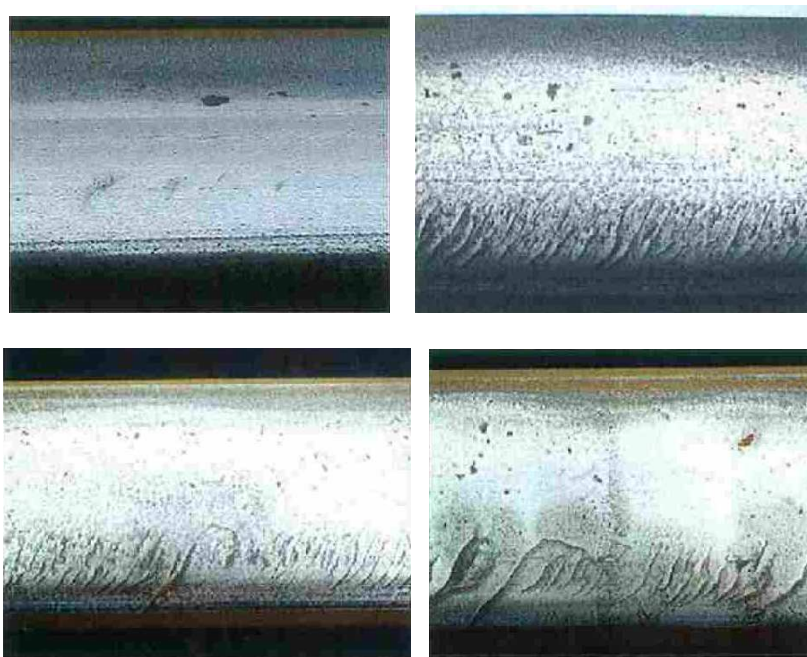
Rys. 8. Pęknięcia head check: o góry lekkie, średnie, ciężkie i krytyczne

Jeśli pęknięcie przekroczy długość 20 mm i głębokość 5 mm, to istnieje duże prawdopodobieństwo, że nie usuniemy tej wady, a pęknięcie będzie szybko postępowało i będzie zagrażało bezpieczeństwu ruchu kolejowego (np. wypadek w Hatfield w Wielkiej Brytanii w 2000 r.).
