RODZAJE DESTRUKCJI POWŁOK LAKIERNICZYCH NADWOZI SAMOCHODÓW

W artykule opisano destrukcję powłok lakierniczych nadwozi samochodów, pod wpływem: mediów agresywnych, ciepła, promieniowania ultrafioletowego (UV), czynników erozyjnych. Media agresywne absorbowane przez powłoki lakiernicze powodują ich pęcznienie, pękanie, oraz zużycie korozyjne. Oddziaływanie ciepła skutkuje pękaniem powłok, a także utratą ich adhezji do podłoża. Wpływ promieniowania UV stymuluje powstawanie na powierzchni powłok pęknięć srebrzystych oraz zwiększa chropowatość powierzchni, co w efekcie wywołuje utratę połysku i zmianę barwy powłok. Uderzanie cząstek erozyjnych prowadzi do: ubytku fragmentów powłok, ścierania (zarysowania), bądź do odkształcenia powłoki i podłoża w miejscach kontaktu cząstek z powłoką. Największe obniżenie dekoracyjności powłok sprawia oddziaływanie promieniowania UV.

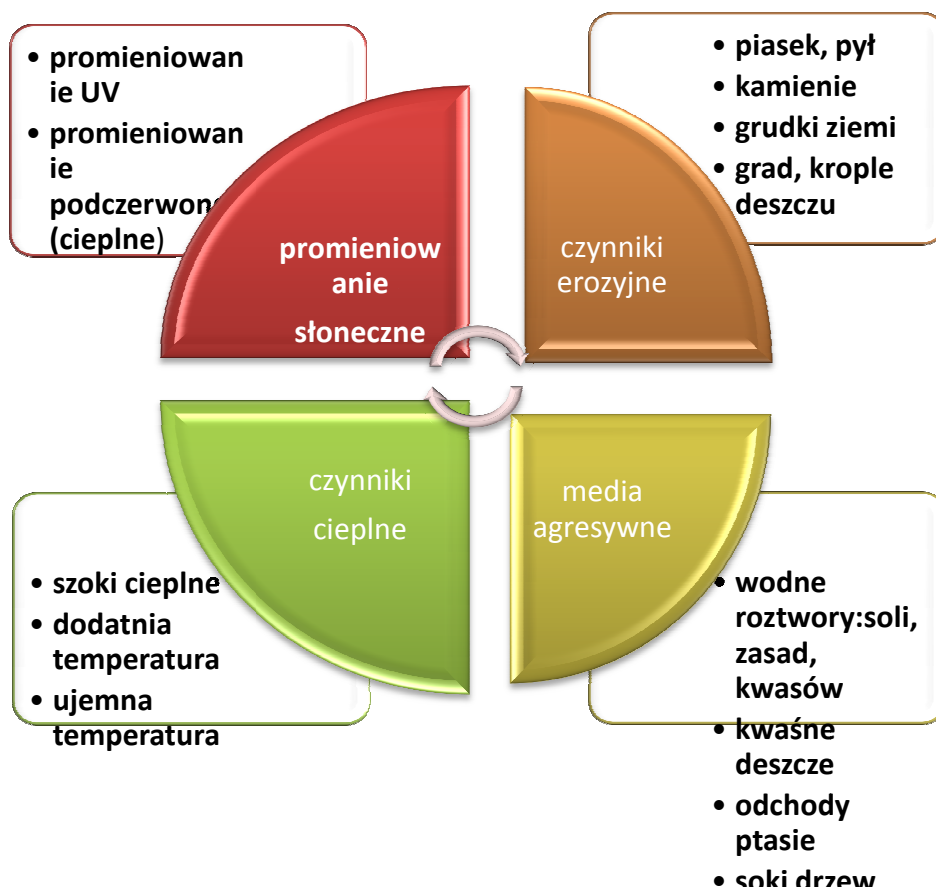
Rys. 1. Dominujące czynniki eksploatacyjne powodujące zużywanie powłok lakierniczych

Dominujące narażenia eksploatacyjne, sprawiające zużywanie powłok lakierniczych, wymieniono na rysunku 1. Zalicza się do nich takie czynniki, jak: media agresywne (kwaśne deszcze, solanka, mgła solna, odchody ptasie, soki drzew), ciepło (szoki cieplne), promieniowanie słoneczne (ultrafioletowe i podczerwone) oraz czynniki erozyjne

(kamienie, grudki ziemi, piasek, pył, grad). Każdy z tych czynników powoduje specyficzne dla niego zużywanie powłok lakierniczych, prowadzące do ich uszkodzenia.

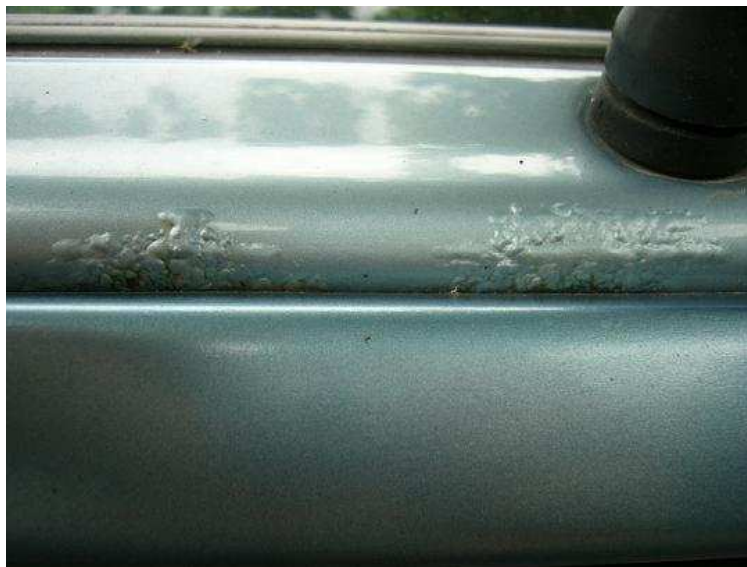
Rys. 6. Pęcherzenie powłoki lakierniczej nadwozia samochodu w wyniku rozwoju korozji podpowłokowej [19]

Na przykład, oddziaływanie wodnych roztworów kwasu siarkowego przyczynia się do powstawania w powłokach kraterów (rys. 4), oraz prowadzi do pęcherzenia powłok (rys. 5), w wyniku generowania w nich naprężeń, na skutek rozwijających się procesów starzeniowych. Pęcherzenie powłok może również występować pod wpływem korozji podpowłokowej (rys. 6). Natomiast w wyniku adsorpcji mediów agresywnych na

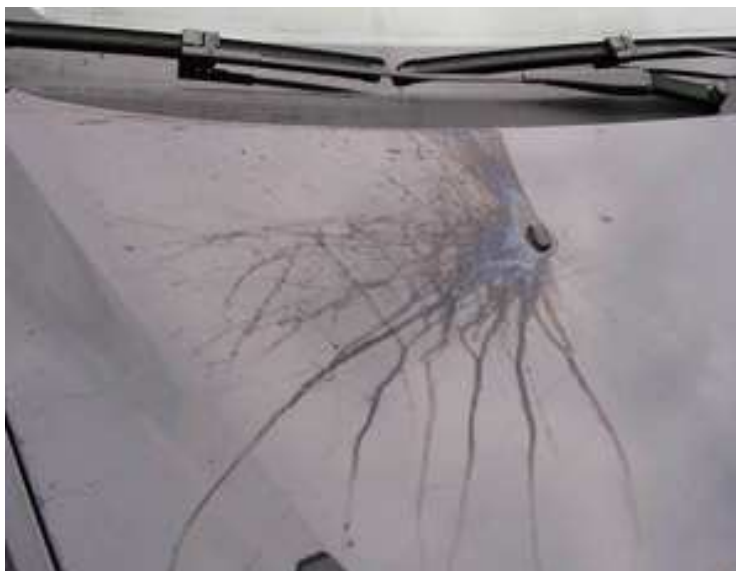
Rys.7. Plama powstała na powłoce lakierniczej nadwozia samochodu pod wpływem płynu do spryskiwania szyb [18]

powierzchni powłok, powstają na nich różnego typu plamy, pogarszające dekoracyjność powłok (rys.7).

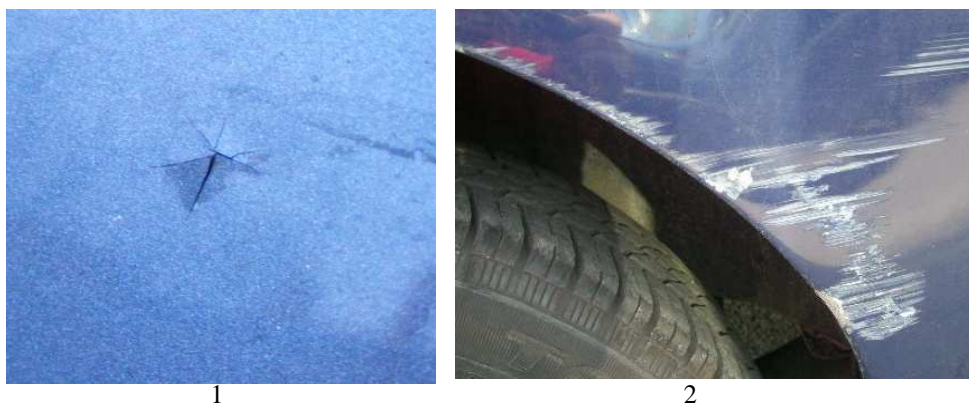
Rys.10. Pęknięcie i odwarstwienie powłoki lakierniczej nadwozia samochodu pod wpływem uderzenia kamienia (1) [19] oraz zarysowanie powłoki [13]

Podczas eksploatacji powłoki lakiernicze nadwozi samochodów narażone są na erozyjne oddziaływanie twardych cząstek w postaci: pyłu, piasku, kamieni, grudek ziemi, gradu. Powodują one: odwarstwianie powłoki od podłoża, ścieranie (zarysowanie), pęknięcie (rys. 10), odkształcenie powłoki wraz z podłożem (rys. 11).

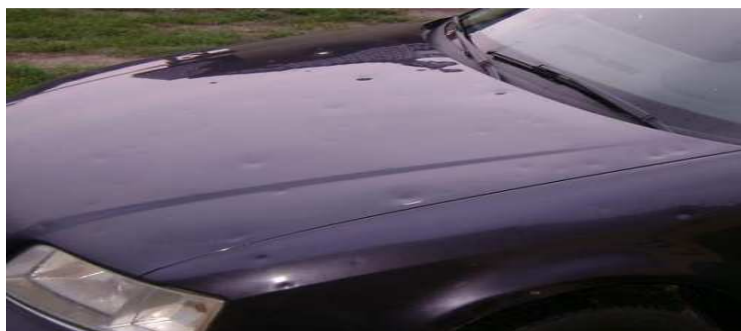
Rys. 11. Erozyjne zużycie powłoki lakierniczej nadwozia samochodu w wyniku uderzeń gradu [13]
